# **Mağusa Suriçi'nde, 252-260 Nolu Parsellerdeki Tarihi Anıtların Çağdaş Bir Ek İle Kent Müzesi Kompleksi Olarak Yeniden İşlevlendirilmesi**

Lisansüstü Eğitim, Öğretim ve Araştırma Enstitüsüne Koruma ve  
Restorasyon Yüksek Lisans Tezi olarak sunulmuştur.

Doğu Akdeniz Üniversitesi  
Ocak 2024  
Gazimağusa, Kuzey Kıbrıs

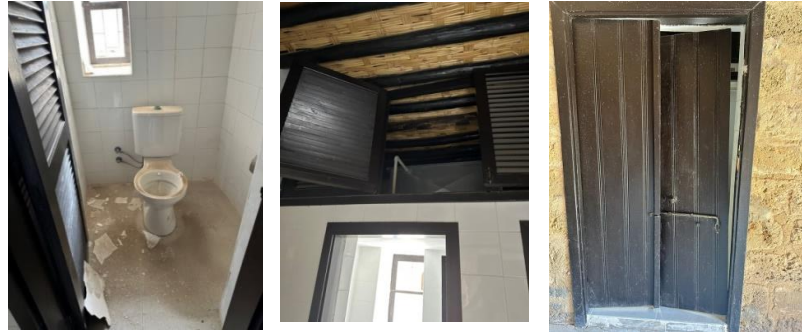
Şekil 36: Tuvalet ve Üzerine Yapılan Sende Betonarme Döşeme

**Zemin Kat:** Zemin katta 5 adet oda (Z/01,Z/02,Z/03,Z/04,Z/05) ve tuvaletler bulunmaktadır. Bu odalara, üstü örtülü yarı açık bir revaktan erişilmektedir. Güney konut birimine bakan oda tuvalete dönüştürülmüştür ve tuvaletler için gerekli su depolarının ağırlığını desteklemek için mekanın içerisine betonarme plak eklenmiştir. (Şekil 34).

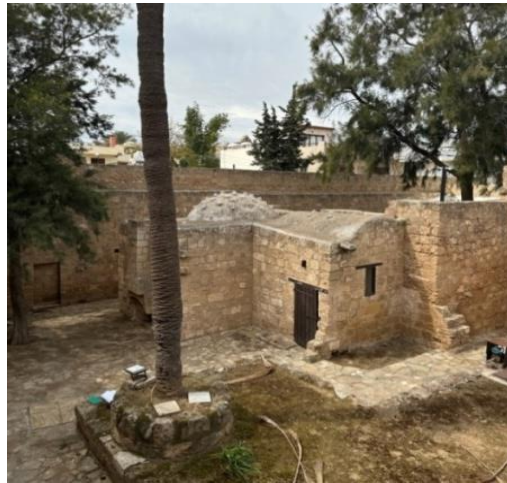
Şekil 46: Güney Avlusunda Bulunan Osmanlı Dönemi'ne Ait Hamam

Avlu içerisinde ortaçağ şapelinden dönüştüğüne inanılan (Tuncer,2010:3839), Osmanlı döneminde yapılmış bir hamam (Şekil 44) ve bu hamama ait bir şömine bulunmaktadır (Şekil 45). Güney duvarındaki kapıdan girilen Hamam, soyunmalık ve sıcaklık kısımları olarak ayrılmıştır. Beşik tonozla örtülü soyunmalık kısmından, küçük bir kubbenin örttüğü sıcaklık kısmına geçilmektedir (Şekil 46).

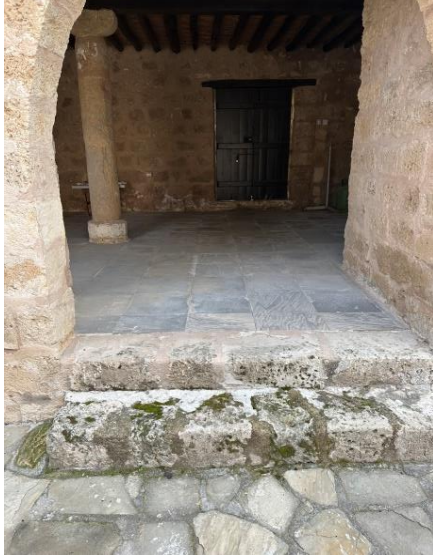
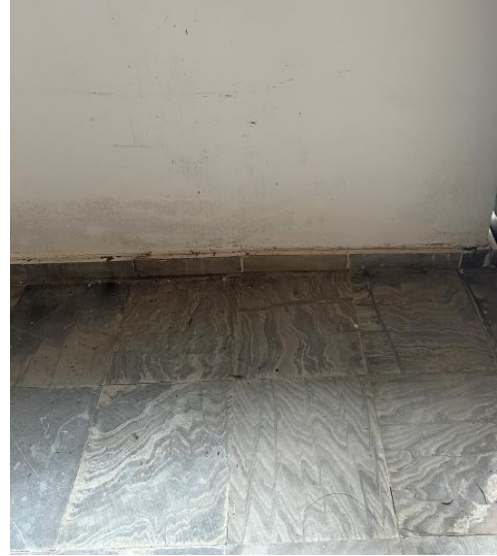
Şekil 54: Güney Binasındaki Kiracıköy Mermerleri

Son restorasyon çalışmasından sonra, orijinal kiracı köy mermeri korunarak, sofanın ve odaların zeminindeki eksikler tamamlanmıştır. (Şekil 52).

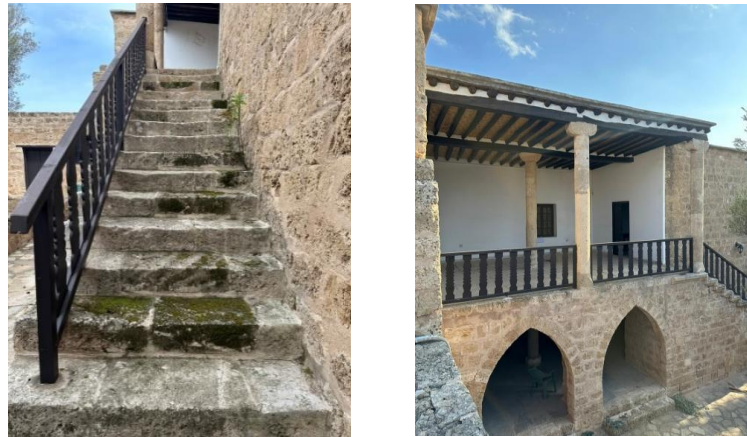
Şekil 56: Üst Katta Çıkış Taş Merdiven ve Sofa

Güney konut biriminin üst kat odalarına, avludaki çeşmenin yanından geçildiğinde karşılaşılan taş bir merdivenle çıkılmaktadır (Şekil 54). Bu odalar, üst katta taş sütunlar ve ahşap merteklerin taşıdığı bir çatıyla örtülmüş olan bir sofanın etrafında konumlanmaktadır.

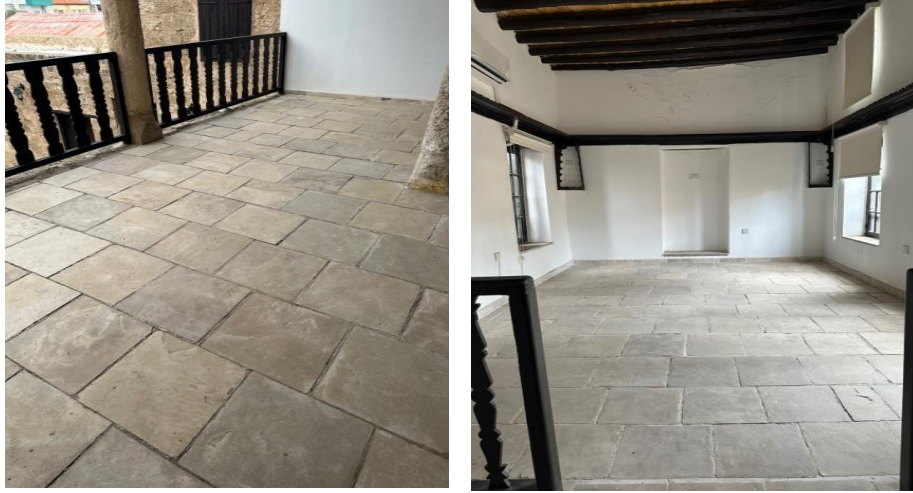
Şekil 57: Üst Kat Sofa ve Odalar Kiracıköy Mermeri

Sofa ve odaların çatısı kuzey binasında olduđu gibi özgün malzeme ve detay doğrultusunda restore edilmiştir. Ancak mertekler üzerine serilen kamış hasırın üzeri özgünündeki gibi kırıklı çamur ile değil köpük beton ile örtülmüştür. Hem açık sofa, hem de odalarda zeminlere kiracı köy mermeri döşenmiştir. Mermerler 40x40 ebatlarında olup konağın iç ve dış alanlarında kullanılmıştır (Şekil 55).

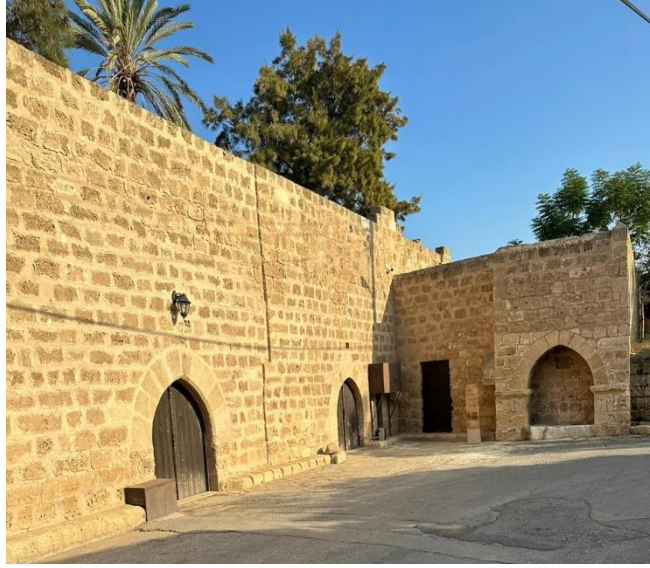
Şekil 72: Şömineli Ev Kuzey Giriş Cephesi

Şömineli ev, orta çağ kalıntıları üzerine özenle kesilmiş Mağusa ve çevresindeki ocaklardan çıkarılan kesme taşlarla ve yığma sistemde inşa edilmiştir (Şekil 68).

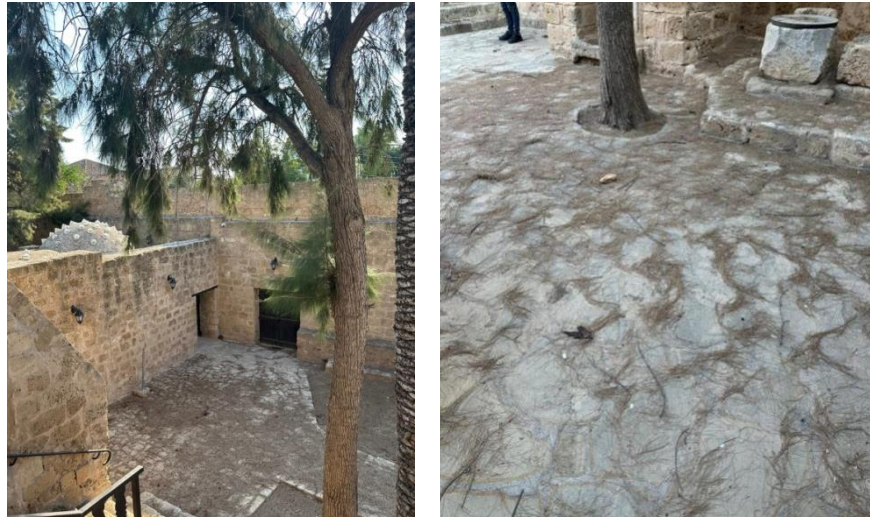
Şekil 73: Avlular Gönyeli Taşı Döşemeleri

Yapılar kompleksinin hem Güney’inde, hem de Kuzey’inde bulunan yapıların avlularında yer yer Gönyeli Taşı kullanılmıştır (Şekil 671).

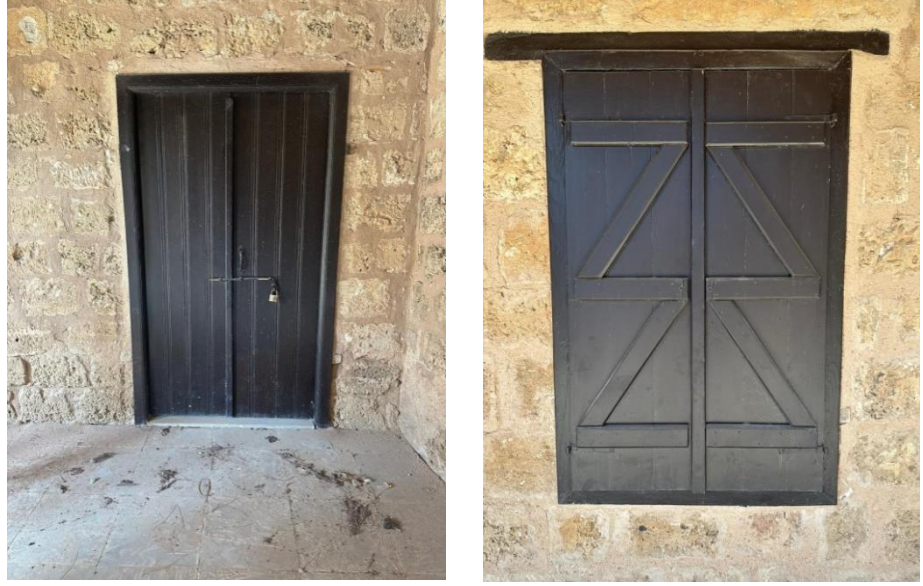
Şekil 74: Kuzey Birim Ahşap Kapı Ve Pencereler

Yapıda gerekleşen restorasyonlarda, her iki yapıdaki tüm pencere ve kapılarda, Osmanlı mimarisinde doğramaların tümüne yakınında tercih edilmiş olan ahşap kullanılarak geleneksel ve özgün görünüm korunmuştur (Şekil 72).

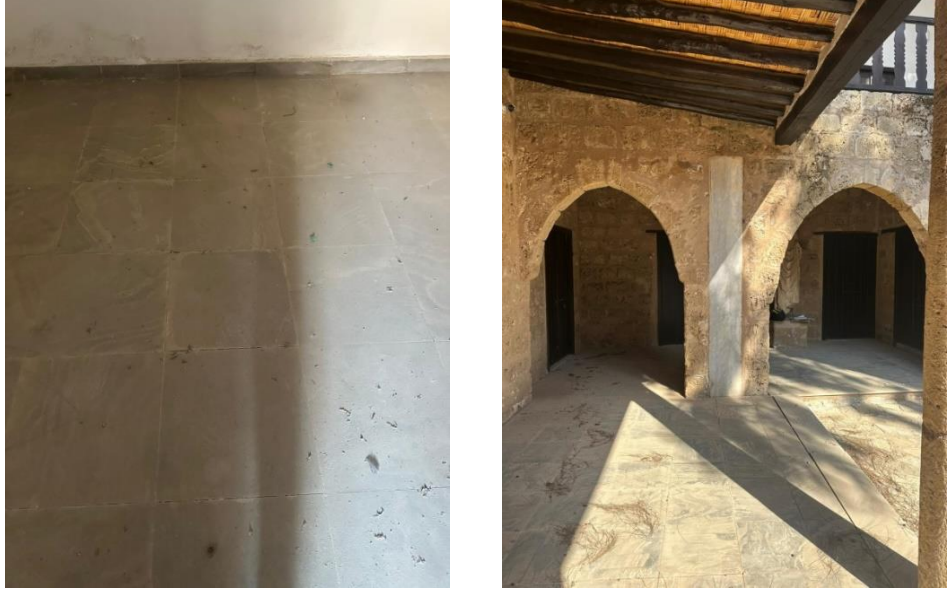
Şekil 76: Kiracıköy Mermeri Döşemeleri

Her iki birimde de tüm odaların iç mekânlarında ve revaklarında kiracıköy mermeri kullanılmıştır (Şekil 74).

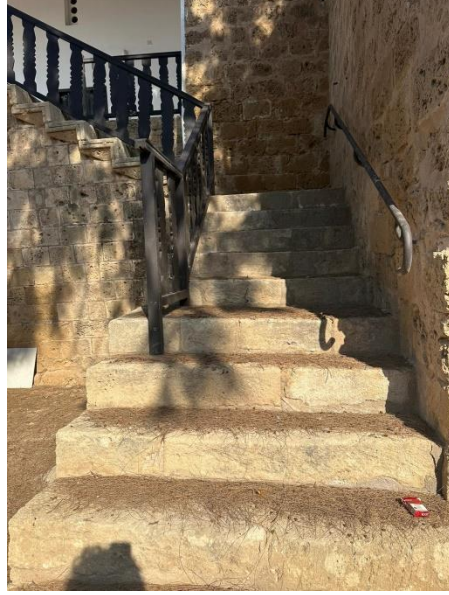
Şekil 78: Kuzey Birim Merdiven Korkulukları

Her iki birimin üst katına çıkan taş merdivenlerin korkulukları, geleneksel Osmanlı konutlarında yaygın olarak görüldüğü üzere ahşaptandır. Üst katlardaki tüm korkuluk ve dikmeler de ahşaptan yapılmıştır (Şekil 76).

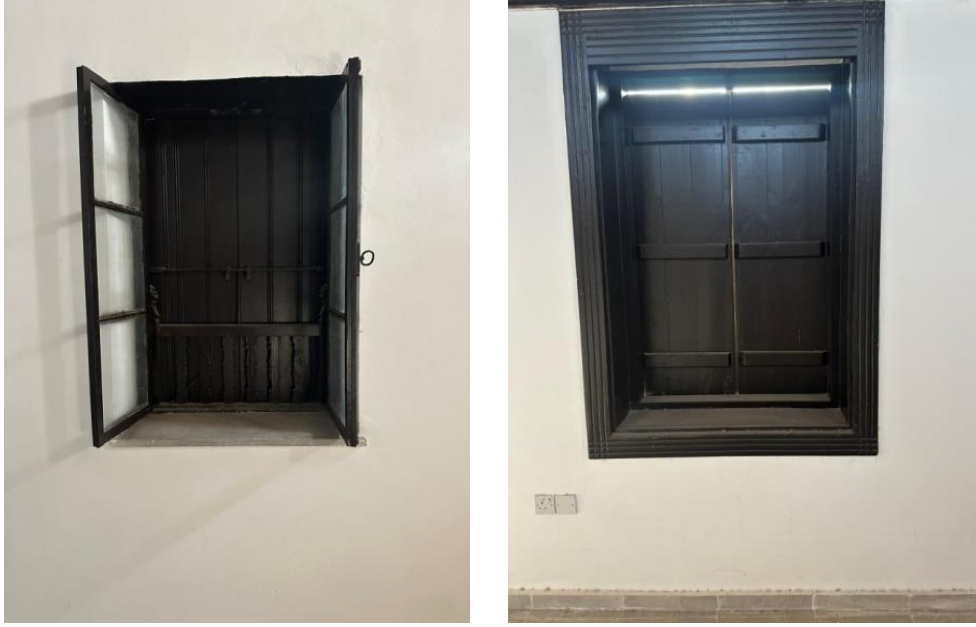
Şekil 81: Kiracıköy Mermerinde Denizlikler

Her iki birimde de odalardaki denizliklerin bir kısmı, şömine içleri ve nişler Kiracıköy mermerinden, bir kısmı ise ahşaptan yapılmıştır. Tüm iç ve dış duvarlar restorasyon sıvası ile sıvanmıştır (Şekil 79).

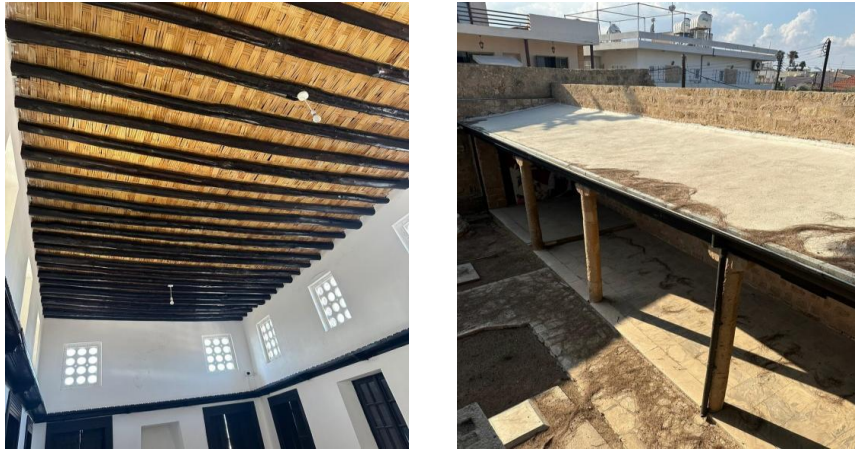
Şekil 83: Ahşap Mertek Üzeri Hasırlar

Her iki birimde de hem üst hem alt kattaki tavanlar ahşap mertekler üzerine hasır kamış serilerek yapılmıştır. Restorasyonlar sırasında kamış hasır üzerine köpük beton eklenmiştir. Mağusa Suriçi'ndeki tüm Osmanlı yapılarında yaygın olan oluksuz serbest akışı olan, Kiracıköy mermeri ile desteklenen saçaklar, ahşap alt ve alın tahtalı saçaklara dönüştürülmüştür (Şekil 81).

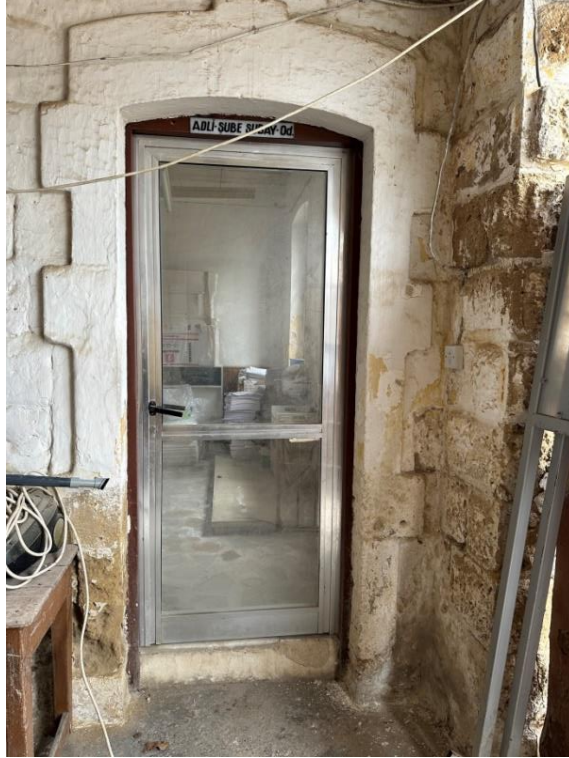
Şekil 102: Kapı Etrafındaki Taş Söveler

Yapının Batı cephesine bakan bölümünde Z/01,Z/02,Z/03,Z/04,Z/05,Z/06,Z/07 odaları bulunmaktadır. Bir zaman subay odaları olarak kullanılan bu odalar şu anda E.E.M.D tarafından mutfak(Z/05), evraklar arşiv(Z/07) ve depo (Z/01,Z/02,Z/03,Z/04) olarak kullanılmaktadır (Şekil 96-98-99). Odaların giriş kapıları ve pencereler, taş sövelerle çerçevelenmiştir (Şekil 100).

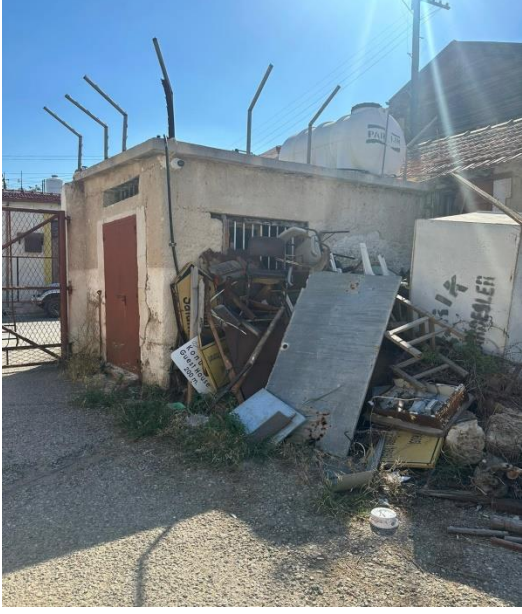
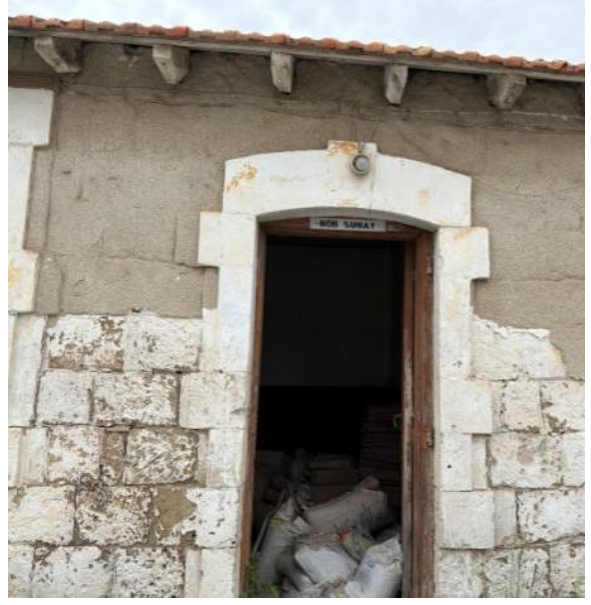
Şekil 104: Z/02 Odası ve Z/01 Odası Ek Yapı

Bu odalarda batı cephesine bakan ahşap pencereler ve avlusuya bakan iki ahşap pencere bulunmaktadır. Z/03 odasına avludan ahşap bir kapı ile girilmektedir, güney yönünde ahşap bir pencere ve batı yönünde de ahşap bir penceresi bulunmaktadır. Bu birimdeki Z/04, Z/05 ve Z/06 odalarına demirbaş ve malzemelerin bulunmasından dolayı girilememiştir. Z/01 odası ek yapı niteliğinde bir depo olarak sonradan eklenmiştir. Bu odaların içleri genel olarak sıvanmıştır. Tavanlarda ve duvarların bir kısmında ahşap kaplamaların olduğu görülmektedir. Zemin döşemelerinde ise sonradan eklenen mermerler kullanılmıştır.

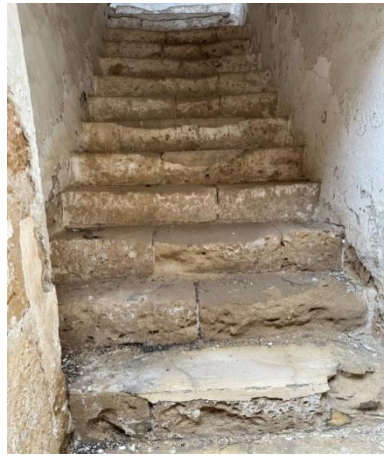
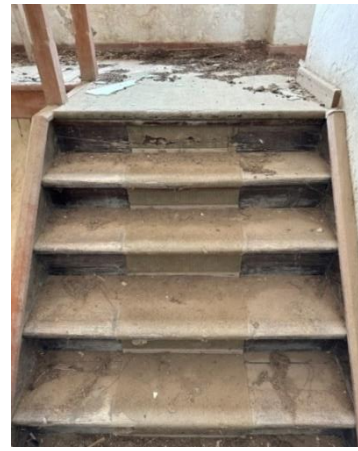
Şekil 106: Taş Merdiven ve Ahşap Merdiven

Z/07 odasının yanından ilk basamakları taş sonraki basamakları ahşap merdivenlerle üst kata çıkılmaktadır.(Şekil 105). Bu oda amir odası (B1/01) olarak kullanılmaktaydı. Batı cephesi yönünde ahşap bir pencere ve avluya bakan iki penceresi bulunmaktadır. Özgün taş duvarların sıvanıp üzerlerinin sunta panellerle kapatılmış olduğu görülmektedir. Tavanlar asma tavanla kapatılmış ve zeminler ahşap parke ile döşenmiştir (Şekil 106)

Yapının içerisinde farklı dönemlerden ve farklı niteliklerde döşeme kaplamaları bulunmaktadır. Binanın avlusu beton şap ile kaplanmıştır. Batı cephesine bakan mekanlardaki döşemeler mermer kaplanmıştır. Batı cephesinde üst kata çıkan basamakların alt 12 adet basamağı taştan, üstteki 4 adet basamağı ve korkulukları ise

ahşaptan yapılmıştır. Sahanlığın da bir kısmı şap kaplanmış, bir kısmı parke ile döşenmiştir. Üst kat döşemesi ahşap parke ile kaplanmıştır (Şekil 124).

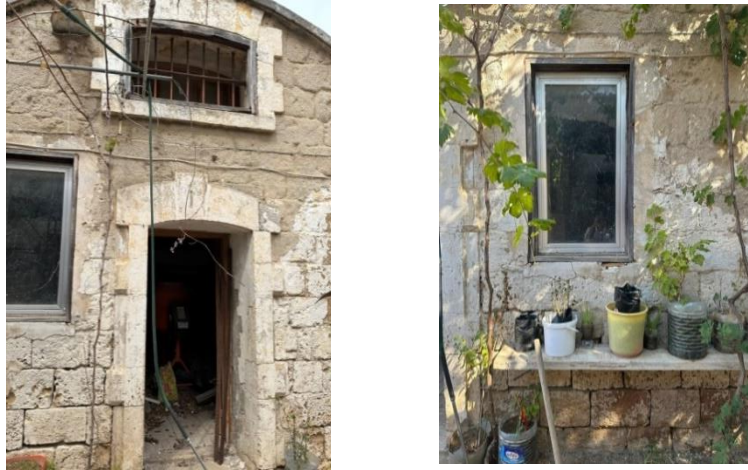
Şekil 114: Z/12 Odası Pencere ve Tepe Penceresi

Yapının kuzey bölümünde, yapının hapisane ve karakol işlevini üstlendiği dönemlerde hücre olarak kullanılan altı oda Z/12, Z/13, Z/14, Z/16, Z/17, Z/18 bulunmaktadır. Z/12 odası da şu anda E.E.M.D'ne ait demir baş eşyaları depolamak için kullanılmaktadır ve bu yüzden içine girilememiş, iç mekan ile ilgili tespitler yapılamamıştır. Odanın orijinal penceresi kapatılarak, kuzey avluya bakan yeni bir pencere açılmıştır. Ayrıca odada bir tane özgün tepe penceresi de bulunmaktadır. Muhtemelen hücre olduğu dönemde hem dışarıyla iletişimi koparmak, hem de doğal gün ışığının kapalı alana girmesi için sadece tepe penceresi tercih edilmiştir. (Şekil 113)

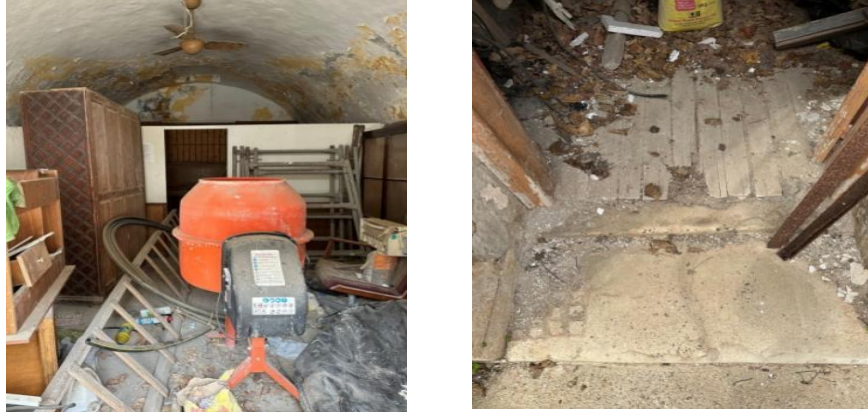
Şekil 115: Z/13 Odası Kapatılan Pencere, Ahşap Parke Döşeme

Odanın avluya bakan kuzey cephesi karakol olarak kullanıldığı dönemde parke/sunta panel kaplamayla kapatılmıştır. Tüm duvarlar sıvalı olup zemin kaplaması ahşap parkedir (Şekil 109).

Z/13 ve Z/14 odalarının da özgün pencereleri kapatılmış. Z/14 ile Z/15 odası arasındaki kemerli geçişte kapatılmamıştır. Z/16 odasının kuzey yönündeki duvarı ahşap panellerle kaplanmıştır. Z/13, Z/15 ve Z/16 odalarında tüm duvarlar sıvalı olup, zeminlerde ahşap parke kullanılmıştır. Genel olarak tüm hücre mekânlarında çatı pencereleri bulunmaktadır. Tüm kapılar ve çatı pencereleri, büyük kilit taşları ve dendanlı taşla örülmüş sövelerle çerçevelenmiştir. Bu detay binanın tüm kapı ve pencerelerinde bulunmaktadır. İngiliz dönemimin tipik bir örneğidir. Z/17 ve Z/18 odalarına da EED'ne ait eserler bu odalarda depolandığından dolayı girilememiştir.

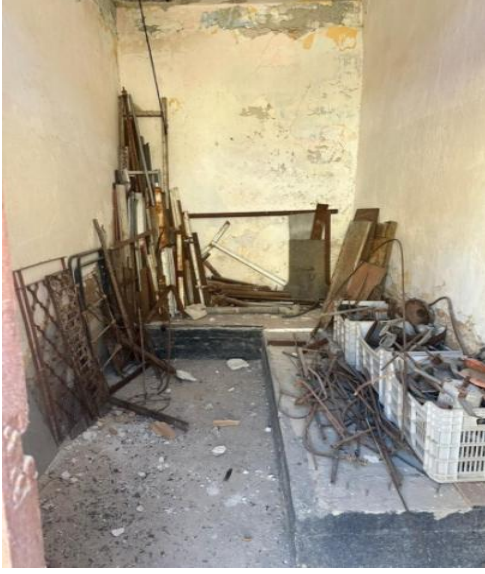
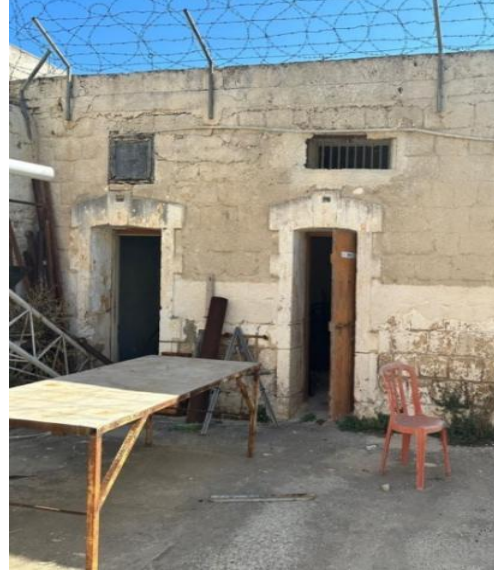
Şekil 118: Betonarme Zemin ve Tepe Pencereleeri ile Taş Söveler

Güney cephesindeki bölümde sekiz adet hücre(Z/19, Z/20, Z/21, Z/22, Z/23, Z/24, Z/24, Z/25, Z/26) bulunmaktadır. Bu hücreler sonradan yapıldığı düşünülen (Annual Reports,1929) tek kişilik hücrelerdir. Bunlarda da diğer hücrelerde olduğu gibi kapı üstü çatı pencereleri vardır ve önlerinde demir parmaklıklar bulunmaktadır. Bu odalarda duvarlar sıvalı, tavan ve zemin döşemesi ise betondur. Bu yapı kanadının ön kısmına ek yapı niteliğinde bir depo yapılmıştır. Bu cephedeki hücrelerde de diğer birimlerde olduğu gibi pencere ve kapı kenarlarında taş söve detayı bulunmaktadır ancak tepe pencereleri diğer hücrelerde olduğu gibi standart ölçülerde, konumda ve detayda değil, gelişigüze'dir.

Binanın güney iç cephesindeki hücrelerin betonarme döşemelerinde gözlenen şiddetli korozyon, kritik bir yapısal sorun oluşturmaktadır. Donatı korozyonu, beton içindeki çeliğin uzun süre neme ve oksijene maruz kalması sonucu pas oluşumuna neden olur. Bu durumda, korozyonun boyutu, takviyenin yapısal özelliklerini

kaybettiği ve artık elle kolayca kırılabileceği noktaya kadar şiddetlidir. Bu korozyon beton levhanın yapısal bütünlüğünü tehlikeye atarak yük taşıma kapasitesini ve genel stabiliteyi zayıflatmaktadır. Bu sorunun çözümü için acil müdahale gerekmektedir.

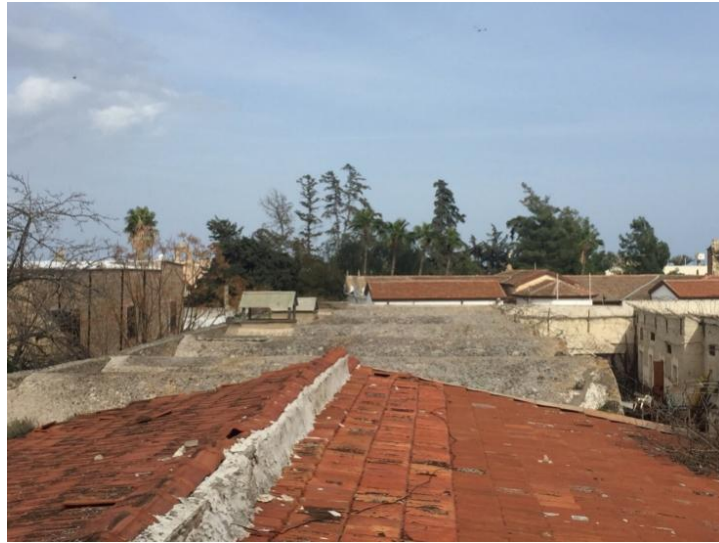
Şekil 123: Çatılar

Beşik çatılar ahşap mertekler kullanılarak inşa edilmişlerdir. Hücre odalarının kuzey cephesinde olanları beşik tonoz çatı, güney cephesinde bulunanları ise beton düz çatı ile örtülüdür. (Şekil 123)

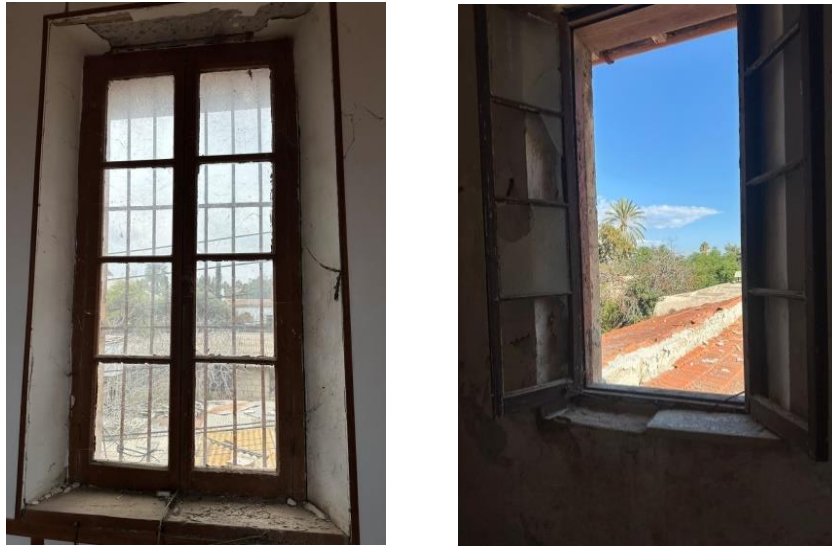
Şekil 125: Ahşap Pencere ve Mermer Denizlik

Yapının doğu cephesinde, alt ve üst katlarda bulunan tüm kapı ve pencerelerde ahşap, denizliklerde mermer ve ahşap kullanılmıştır. (Şekil 125).

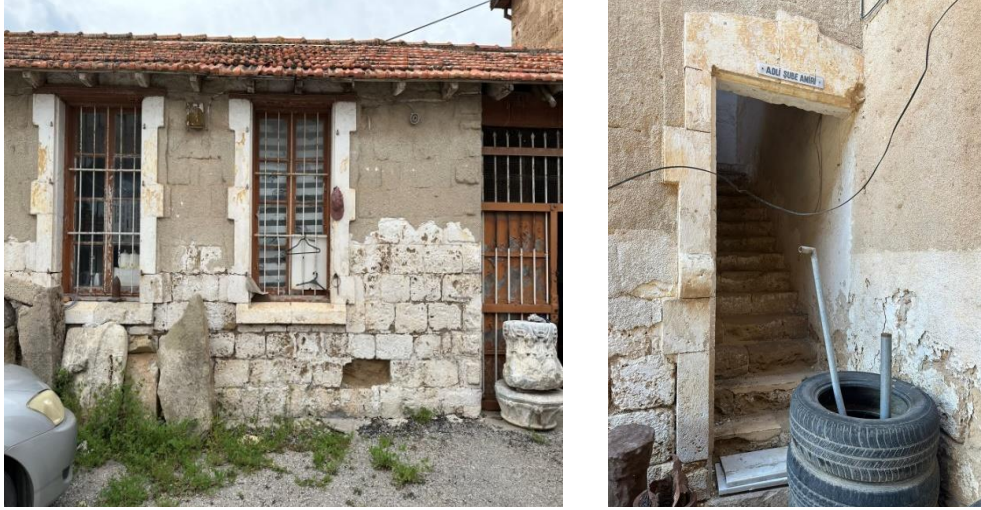
Şekil 126: Batı Cephesi

Batı cephesinde bulunan zemin kattaki tüm pencere ve kapılar ahşap malzemedir. Ancak sadece Z/02 odasındaki kapı alüminyumdur. Tüm pencerelerin önünde demir parmaklıklar kullanılmıştır. Yapının çatısında ahşap mertekler üzerine

sunta kullanılmış ve Marsilya tipi kiremitle döşenmiştir. Doğu iç cephesinde bulunan tüm pencere ve kapı söveleri de taştır. Bu cephede sonradan yapıldığı düşünülen Z/01 Odasında tuğla kullanılmıştır.

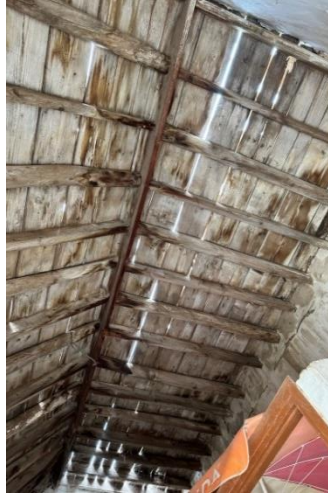
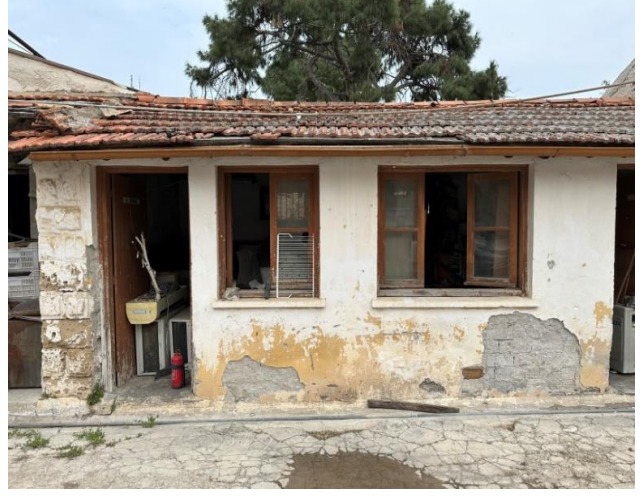
Şekil 128: Z/27-Z/28-Z/29-Z/30 Odaları Kirişler, Kaplama Levhası ve Kiremit

Batı cephesinde bulunan binalardaki duvar kaplamalarında iki farklı malzeme kullanılmıştır. Dış ve iç duvarlarda bazı bölgelerde beton sıva üzerine boya uygulanırken diğer kısımlar sprit sıva ile sıvanmıştır. Binaların içindeki döşemelerde tuvalet kısmı mermer ile, diğer bölümler de beton ile döşenmiştir. Tuvaletler için

ayrılan bölümde bazı duvarlarda fayans kullanılmıştır. Çatı yapısının tamamı ahşap kirişlere sabitlenmiş, ahşap kaplama levhaları üzerine bir kısmı Marsilya tipi kiremit, diğer kısmı ise oluklu kiremit ile döşenmiştir (Şekil 123). Çatının bir kısmı asma tavanla ve bazı duvarlar da ahşap malzeme ile kapatılmıştır Bu binadaki tüm kapı ve pencereler ahşaptan yapılmış olup, pencere denizlikleri mermerden yapılmıştır (Şekil 124).

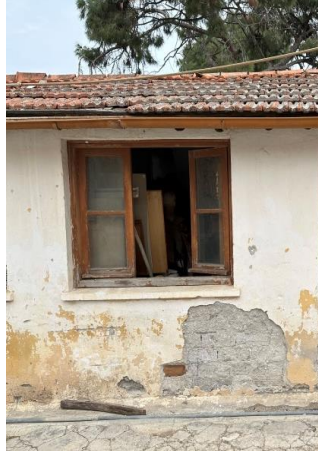
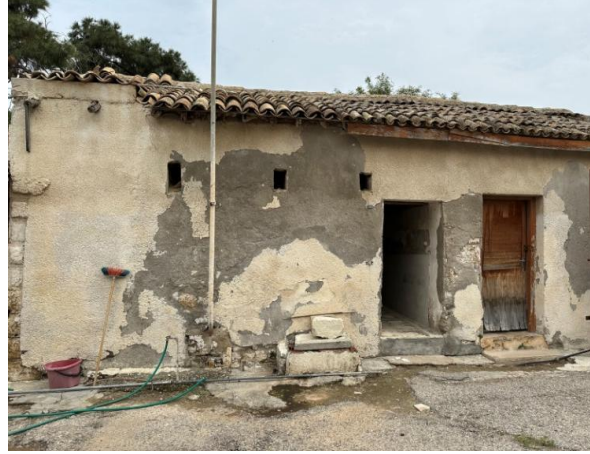
Şekil 129: Güney cephesi Çinko ve Aspest Çatı

Yapının güney cephesinde bulunan hücrelerde ve bitişiğindeki binada tüm dış duvarlarda ve kapı ve pencere sövelerinde sprit sıva uygulanmıştır. Hücrelerin iç duvarlarında beton sıva üzerine boya ile kaplanmıştır. Hücrelerdeki tüm zemin beton ile döşenmiştir. Hücrelerdeki kapı ve pencerelerde iki çeşit malzeme kullanılmıştır. Bazı hücrelerde kapı ve pencereler demirden yapılırken, diğerlerinde ve bitişiğindeki binanın kapı ve pencerelerinde ahşap malzeme kullanılmıştır (Şekil 125). Kuzey iç cephede bulunan hücrelerdeki tavanlar beton plaka, bitişiikteki odada ise ahşap kaplamadır. Bu binanın çatı örtüsü asbest ve çinkodan yapılmıştır.

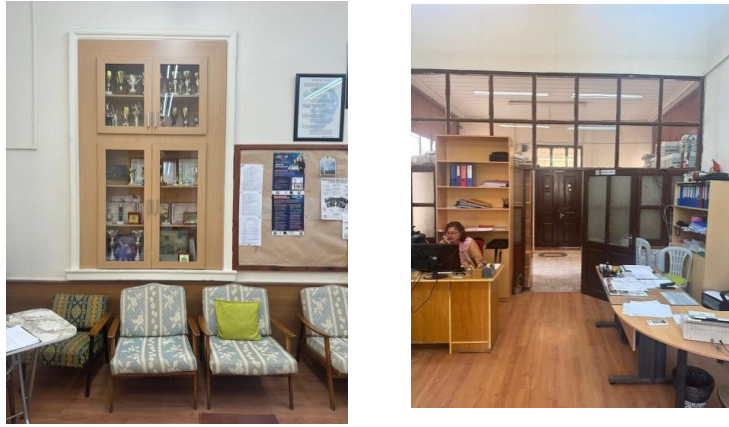
Şekil 141: Z/01 Öğretmenler Odası ve İçerisinde Bulunan Niş

Okul binasının iç düzeni, öğrencilerin ve personelin sınıflara erişimini sağlayan üstü kapalı dolaşım alanlarından oluşmaktadır. Ana girişten okula girildiğinde, binanın idari mekânlarına ulaşılmakta, bu mekanlar öğretmenler odası ve sekreter odası olarak kullanılmaktadır. Öğretmenler için ayrılan kısımda (Z/01), içlerinde ahşap çerçeveli camlı dolapların yer aldığı ve kazanılan ödüller sergilendiği iki adet niş bulunmaktadır. Yapının özgün durumunda giriş holü olarak kullanılan ve verandaya bağlanan bu alan, mevcut durumunda üç taraftan ahşap levhalarla ve camdan yapılmış bir bölmeyle kapatılarak giriş mekânından ayrılmıştır (Şekil 143).

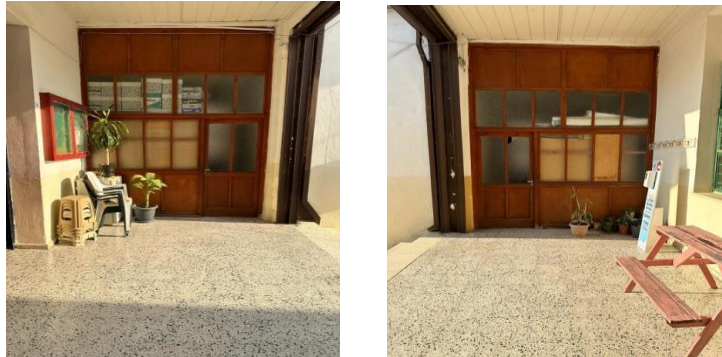
Şekil 142: Z/02 Odası Ahşap ve Cam Panel

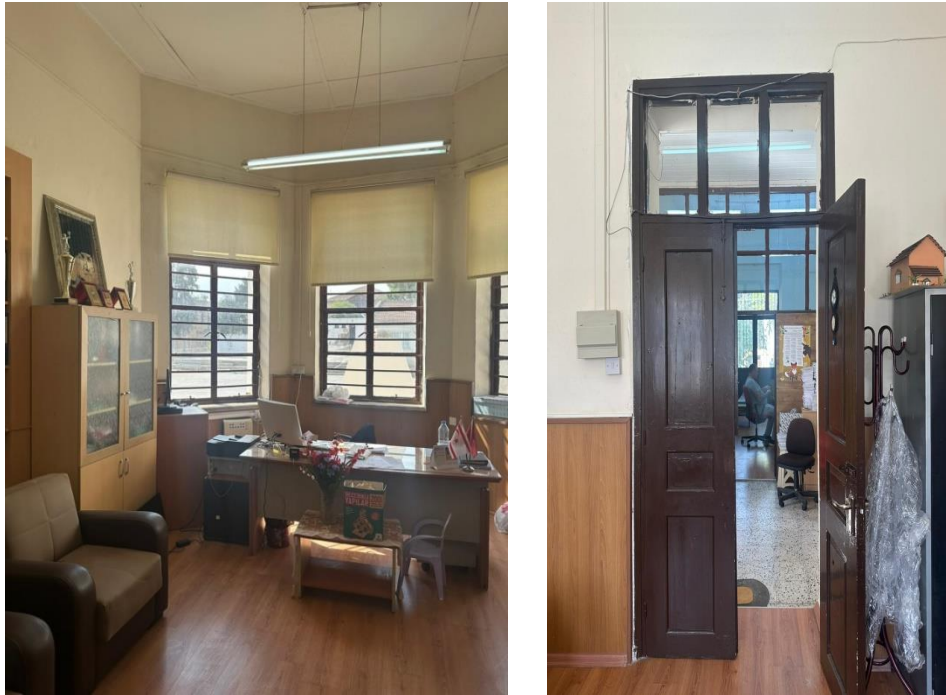
Şekil 143: Z/03Müdür Odası ve Giriş Kapısı

Z/03 Müdür odası, öğretmenler odasının tam karşısına konumlandırılmıştır ve bu odaya ahşap kitabeli üst camlı bir kapı ile girilmektedir (Şekil 136). Okulun ilk inşa edildiği dönemde de bu oda idari birim olarak hizmet vermiştir. Ulus Irkad'ın yayınlanmamış arşivinden edinilen bilgiye göre II. Dünya Savaşı sürecinde binanın bu bölümünde ciddi hasarlar ve yıkılmalar oluşmuştur. Okulun bu bölümü daha sonra özgün tasarıma sadık kalınarak yeniden inşa edilmiştir. Müdür Odasının içerisinde, karşılıklı iki adet niş bulunmaktadır. Bu nişler camlı dolaplara dönüştürülmüş ve sergileme amaçlı kullanılmaktadır. Odanın Güney Batı cephesinde üç adet penceresi bulunmaktadır.

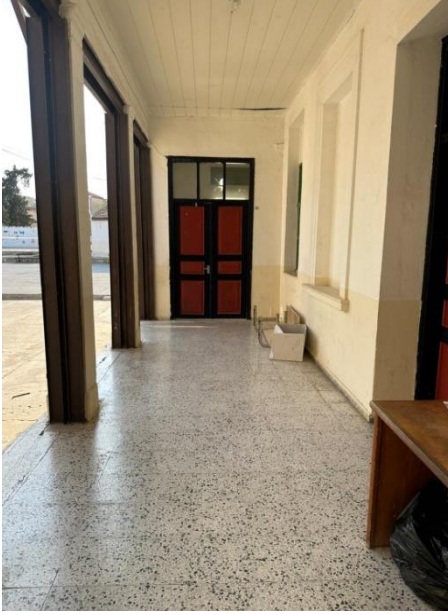
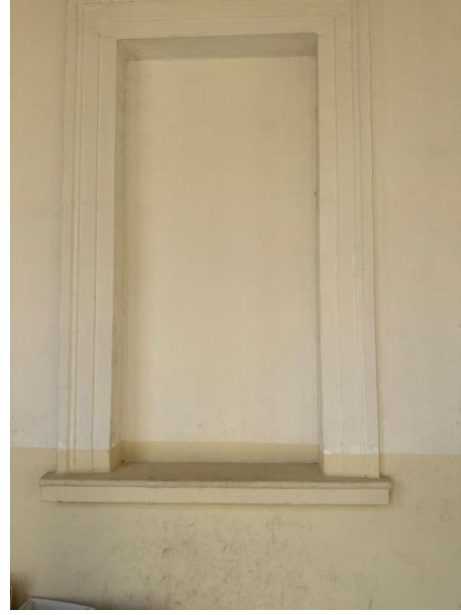
Şekil 144: Verandaya Açılan Sınıf Kapısı ve Niş

Binanın Kuzeybatı kanadı ve Güneydoğu kanadı bir birini yansıtacak şekilde simetriktir. Her kanatta dörder sınıf bulunmaktadır ve her iki kanattaki tüm detay ve özellikler ayındır. Her sınıfta verandaya açılan ahşap kitabeli üstü camlı bir kapı

bulunmaktadır. Bu sınıfların verandaya bakan birer adet penceresi ve dış mekana bakan kapatılmış birer niş bulunmaktadır. Nişler sövelerle belirginleştirilmiştir.

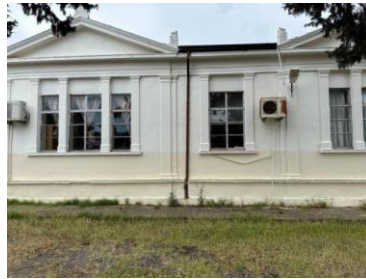
Şekil 145: Güneydoğu Kanadı Pencereleeri

On cephedeki her 1k1 kanatta da bulunan sınıfların sütunlarla bölünmüş 3 açıklıklı 4 adet penceresi bulunmaktadır. Kuzeydoğu ve Güneydoğu cephelerine bakan sınıflarda da sütunlarla bölünmüş 2 adet üç açıklıklı ve bir açıklıklı pencere bulunmaktadır. Ayrıca cephelerde çeşitli seviyelerde (sütunların üstü, su basman seviyesi, saçak altı) taş silmeler ve üçgen çatıdaki akroterler gibi klasisizm ilkelerine bağlı mimari unsurlar da bulunmaktadır.

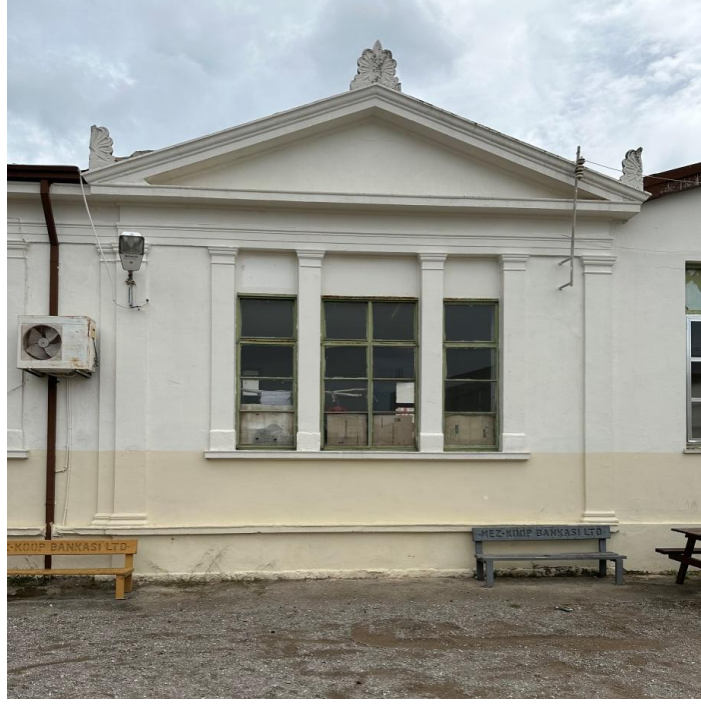
Şekil 146: Kuzeydoğu Kanadı Pencereleeri

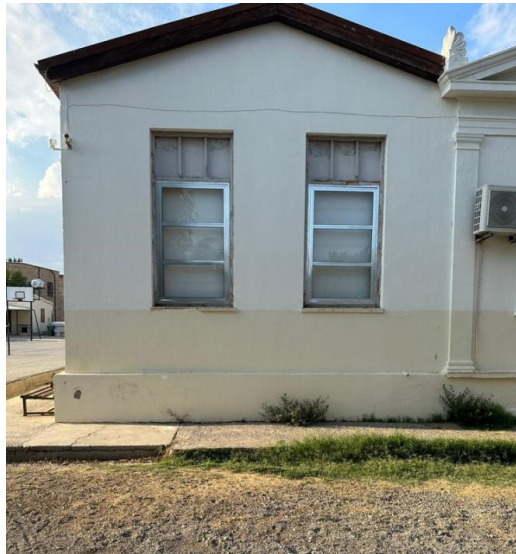
Şekil 147: Güneydoğu Cephesi Pencereleeri

Yapıya sonradan eklenilen sınıfların Kuzeybatı kanadı ve Güneydoğu kantatında iki adet penceresi bulunmaktadır. Yine bu sınıflara ait Güneybatı cephesine bakan her iki kanatta da üçer adet pencere bulunmaktadır (Şekil 147).

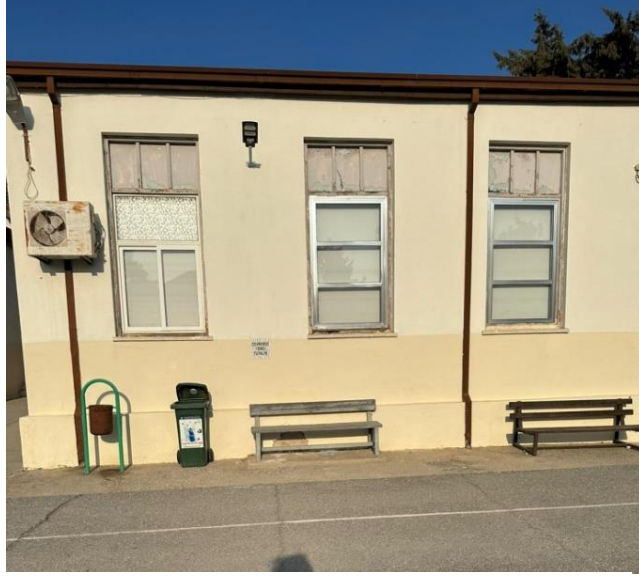
Şekil 148: Güneybatı Cephesi Pencereleeri

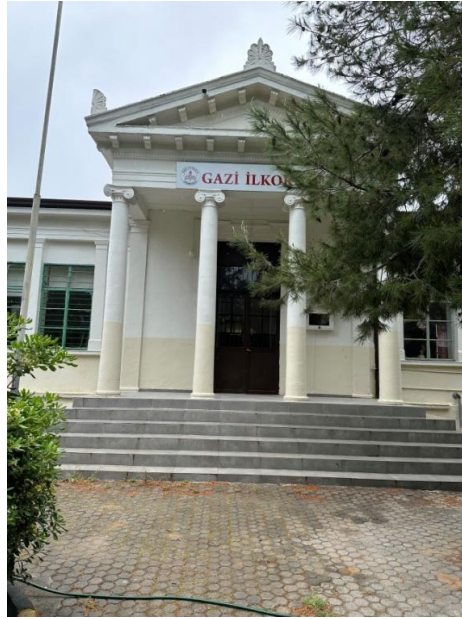
Şekil 149: Giriş Basamakları

Binanın ön cephesindeki beş basamakla binaya girilmektedir. Merdiven basamakları, elde edilen fotoğraflardan anlaşıldığına göre (Ulus Irkad Arşivi) önceden taş olarak yapılmış, günümüzde ise mermer olarak yeniden yapılmıştır (Şekil 150).

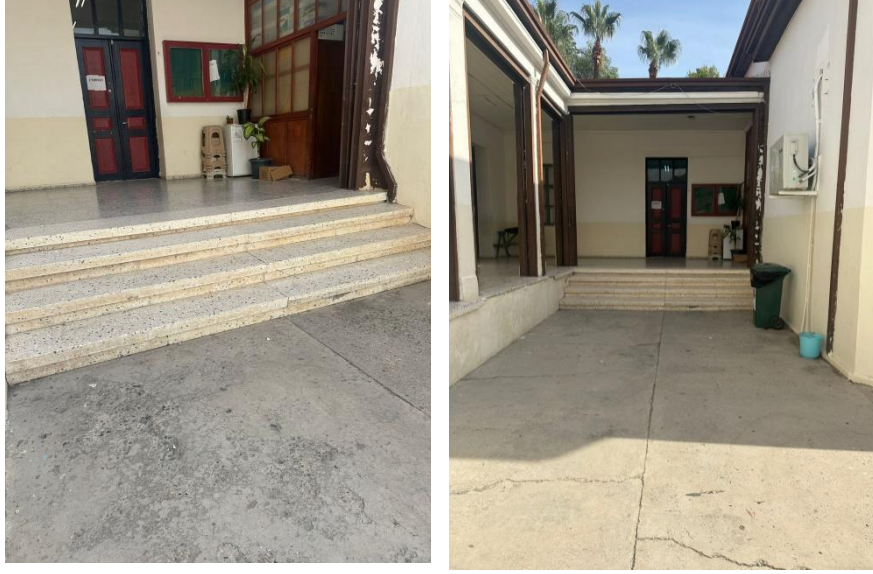
Şekil 150: Verandadaki Basamaklar

Okul binasının erişilebilirliği sadece ön girişle sınırlı değildir. Okula erişim binanın arka tarafından da sağlanarak öğrenciler, personel ve ziyaretçiler için kolaylık sağlanmıştır. Binanın arka kısmında da taş sütunlarla desteklenen ve üç basamakla çıkılan verandaya ulaşılmaktadır (Şekil 151).

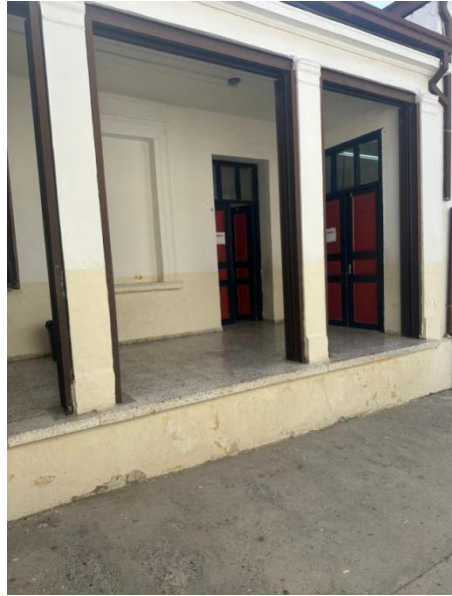
Şekil 151: Taş Sütunlar

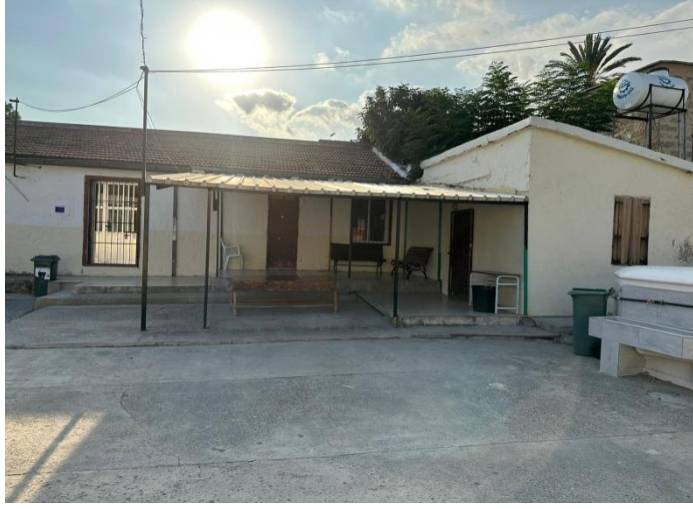
Şekil 152: B Binası Kantin

Ana okul binasının arkasında aynı parsel üzerinde iki bina daha eklenmiştir. B binası daha önceki bir dönemde inşa edilmiş olup, tasarımı o dönemdeki üslubu yansıtmaktadır. Okul malzemeleri ve ekipmanları için bir depolama alanı, bina bakım ve gözetim personeli için hademe odası ve öğrenciler için kantin bu yapı içerisinde yer almaktadır (Şekil 153).

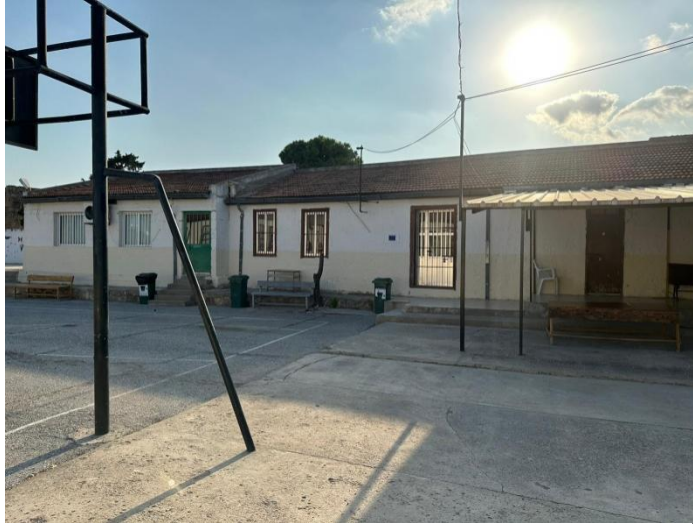
Şekil 153: B Binası Depo ve Hademe Odası

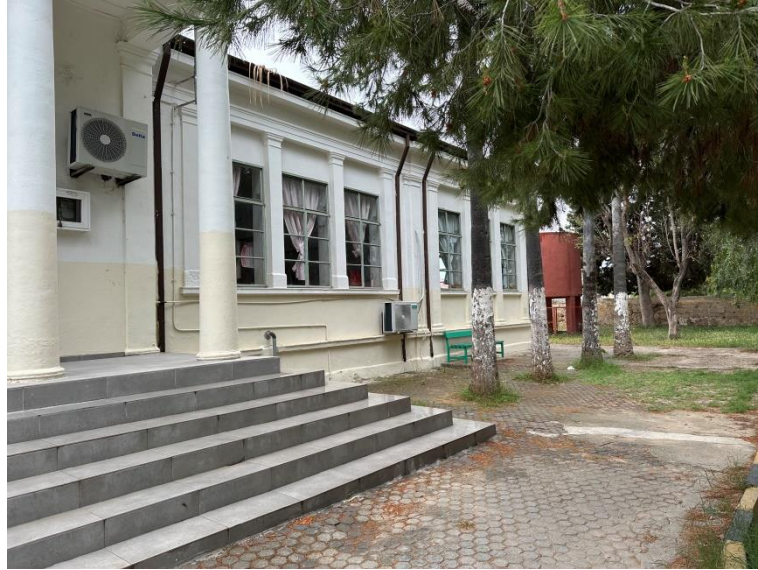
Şekil 159: Giriş Mermer Basamaklar ve Parke Taşı

İngiliz dönemi yapılarından olan Gazi İlkokulu binasının yapımında yığma sistem kullanılmıştır. Tek katlı yapının duvarları taştan yapılmış ve tüm iç ve dış yüzeyleri sıvanmıştır. Üçgen formdaki çatısı Marsilya tipi kiremit ile kaplıdır. Tüm yağmur suyu boruları ve olukları çinkodur. Binanın önündeki zemin parke taşı ile döşenmiştir. Giriş merdivenleri mermerden yapılmıştır. Okulun ana giriş kapısı çift kanatlı metal camlı panel kapıdır. Öğretmenler odası(Z/01) ve müdür(Z/03) odasının duvarları sıva ile kapatılmıştır. Duvarların belli kısımlarında belli bir yüksekliğe kadar ahşap kaplama ile kapatılmıştır. Tavanlarda ve zemin döşeneside ahşap kullanılmıştır. Yapıya sonradan eklenen ahşap bölmenin ve müdür odasının verandaya açılan kapıları da ahşaptır.

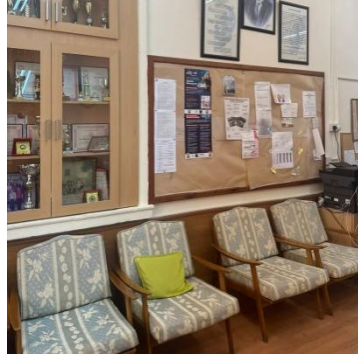
Şekil 161: Z/01-Z/03 Ahşap Duvar Kaplaması

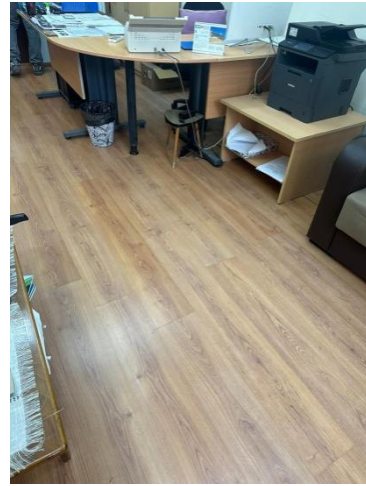
Şekil 162: Z/01-Z/02 Ahşap Zemin ve Tavan Kaplaması

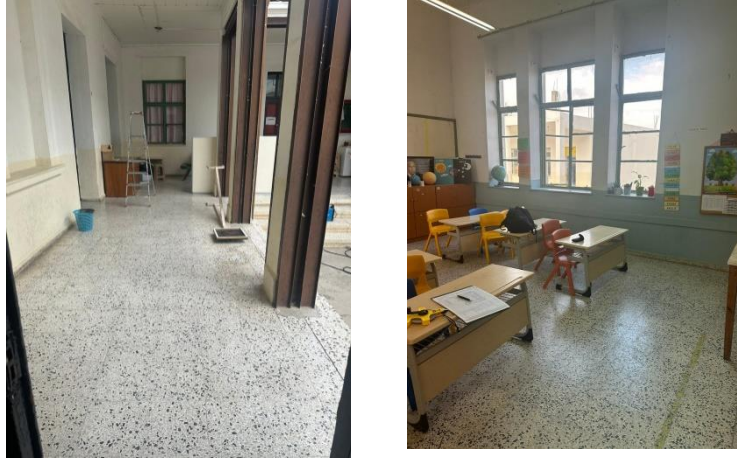
Şekil 163: Veranda ve Z/04 Sınıfı Mozaik Döşeme

Tüm dış veranda ve sınıfların (Z/04, Z/05, Z/06, Z/07, Z/08, Z/09, Z/10, Z/11) zemin döşemesi mozaikle döşenmiştir. Verandaya çıkan basamaklar mermerdir. Yapıdaki tüm sınıf kapıları çift kanatlı ahşap kitabeli üstü sabit camlıdır. Sınıflardaki tüm tavanlar ahşap kaplama ile kapatılmıştır. Yapı içerisindeki tüm pencereler demir denizlikleri ise taştır. Ancak sonradan eklenen sınıflarda ahşap çerçeve içerisinde alüminyum pencereler yapılmıştır. Bu pencerelerin denizlikleri mermerdir.

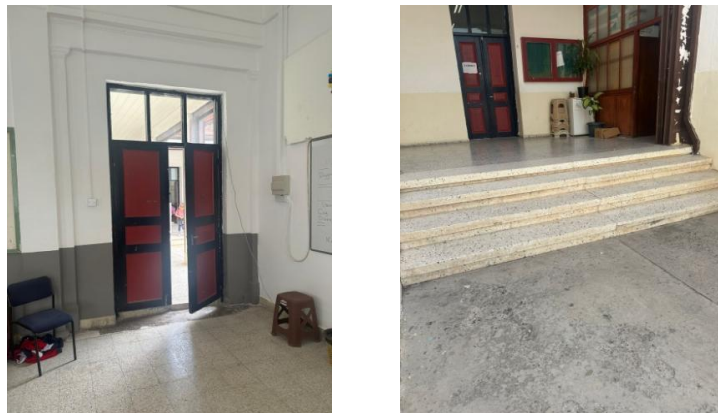
Şekil 164: Z/07 Sınıfı Ahşap Kapı ve Mermer Döşeme

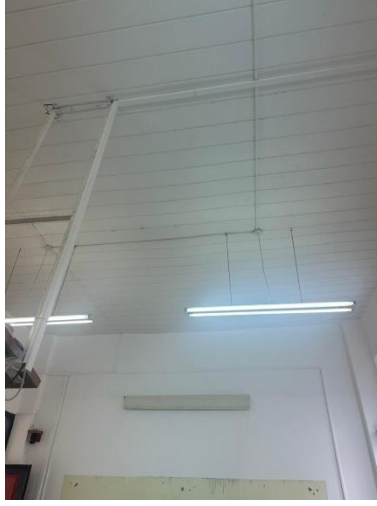
Şekil 165: Z/08 Tavan  
Ahşap Kaplama

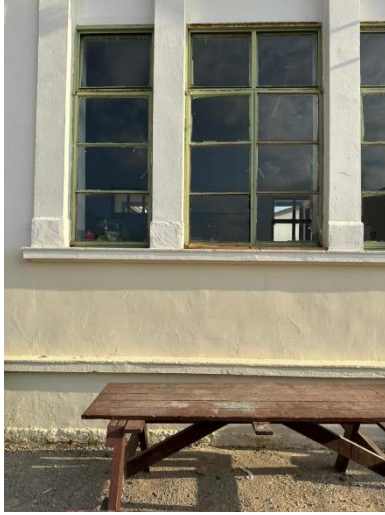
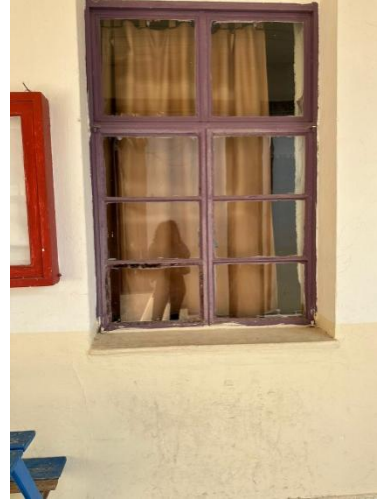
Şekil 166: Z/06 Sınıfı Demir Pencere ve Taş Denizlik

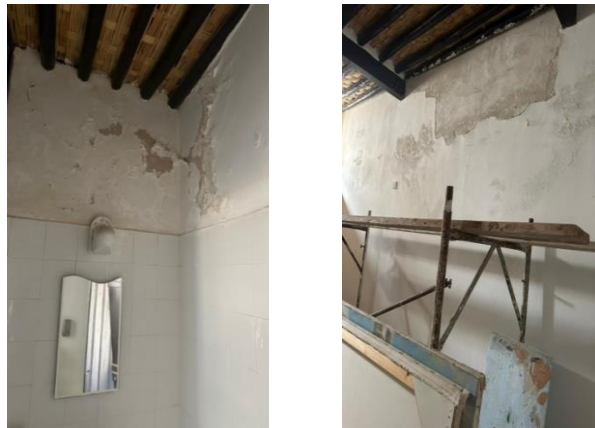
Şekil 170: Duvarlarda Sıva ve Boya Dökülmeleri

Bu birimlerin çeşitli odalarında, öncelikle boyaların soyulması, şişme, kırılma ve çatlaklar olarak kendini gösteren, gözle görülür aşınma belirtileri mevcuttur. En belirgin problemin kuzey birimindeki tuvalet alanındaki önemli miktarda sıva kaybı olduğu tespit edilmiştir. Oda içlerindeki bazı süpürgeliklerde gözle görülür kırılma ve hasarlar görülmektedir, bu da zamanla oluşan doğal aşınma ve yıpranmayı göstermektedir (Şekil 173).

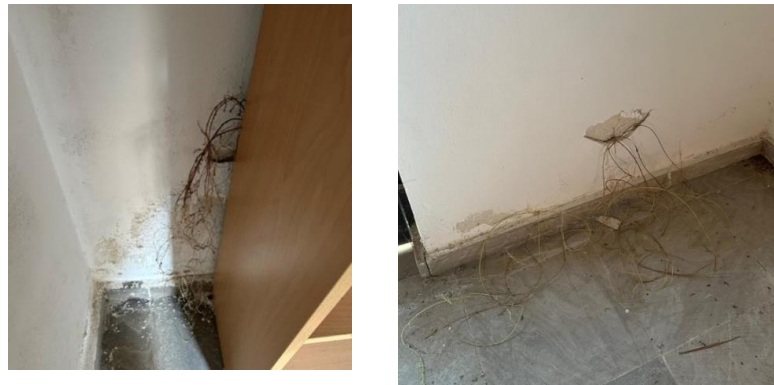
Şekil 173: Bitkilenme

Her iki birimde de bitki büyümesi görülmektedir. Binanın güney kısmındaki bazı odalarda sıvadan büyüyen bitkiler tespit edildi. Bu, duvarlardaki bitkisel büyümeye katkıda bulunabileceği için nem veya rutubet sorunlarının varlığının dikkat gerektirebileceğini göstermektedir. Binaların cephelerinde, özellikle taş yüzeyler ve merdivenler, yosun ve bitki örtüsünün arttığı gözlemlenmiştir. Bu büyüme doğrudan yapısal bir sorun olmasa da uzun vadeli dayanıklılığını etkileyebilir. Binanın kuzey bölümünde bazı kısımlarında duvarlarda nispeten küçük de olsa hafif renk değişiklikleri gözlemlenmiştir. Bu değişiklikler muhtemelen yapının güneş, yağmur ve sıcaklık değişimlerine maruz kalmasının sonucudur (Şekil 175)

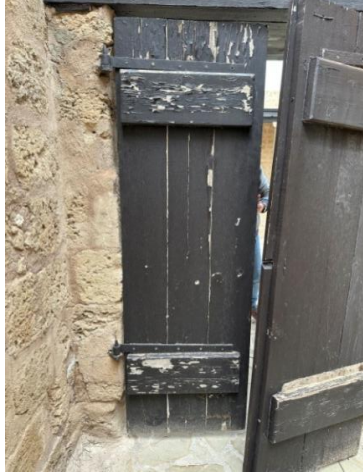
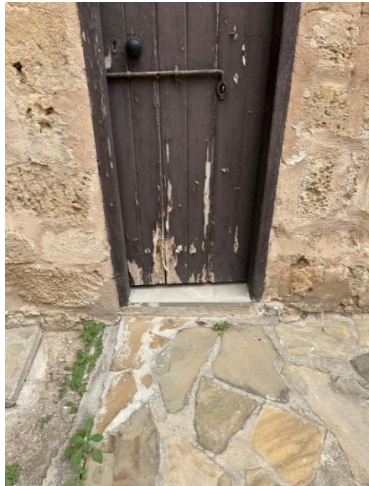
Her iki birimde de ahşap unsurlar farklılık göstermektedir. Kapalı alanlardaki ahşaplar iyi durumda gözükmemektedir. Ancak güneş ışığına maruz kalan dış ahşaplarda yer yer soyulma ve bozulma belirtileri görülmektedir. Bazı ahşap elemanların da çürümeye başlaması, acil onarım veya değiştirme ihtiyacını işaret etmektedir. Bu kusurlar eski binalarda yaygındır ve genellikle doğal yerleşimden, sıcaklık ve nem değişikliklerinden veya sadece uzun zaman kapalı kalmasından kaynaklanır (Şekil 177).

Şekil 175: Ahşap Kapılarda Boya Soyulması
