# **Mağusa Suriçi'nde, 252-260 Nolu Parsellerdeki Tarihi Anıtların Çağdaş Bir Ek İle Kent Müzesi Kompleksi Olarak Yeniden İşlevlendirilmesi**

Lisansüstü Eğitim, Öğretim ve Araştırma Enstitüsüne Koruma ve  
Restorasyon Yüksek Lisans Tezi olarak sunulmuştur.

Doğu Akdeniz Üniversitesi  
Ocak 2024  
Gazimağusa, Kuzey Kıbrıs

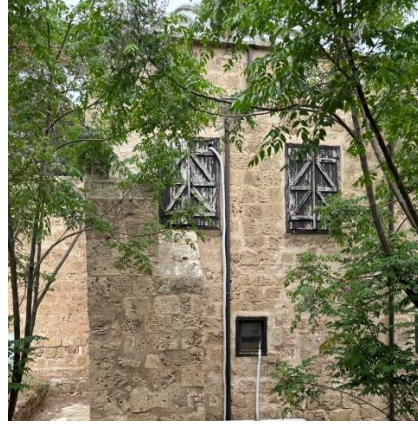
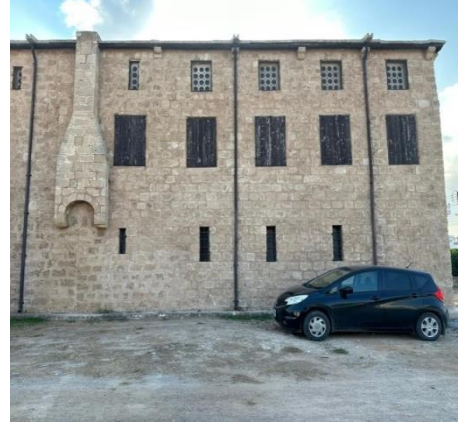
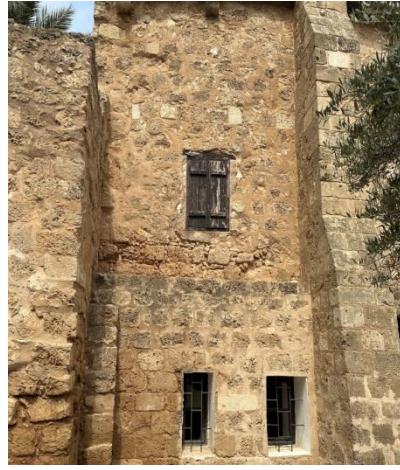
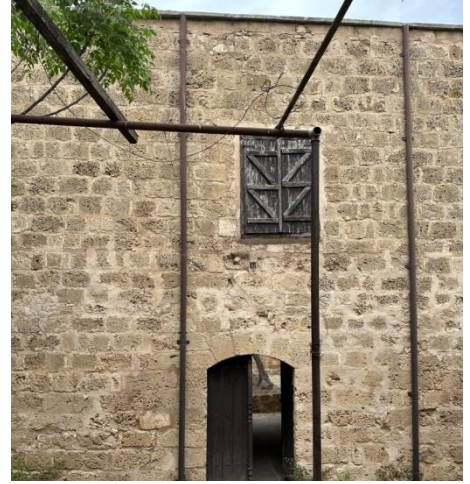
Şekil 176: Dış Cephelerdeki Bozulmalar

Yapılan incelemeler sonucunda yapının temel yapısının sağlam olduğu gözlemlenmiştir. Her iki birimde de birtakım hasarlar tespit edilmiştir, boya soyulması, sıva hasarı, ahşabın bozulması ve bitki örtüsünün büyümesi gibi bu sorunların ele alınması, tarihi öneme sahip olan bu binanın sürekli olarak korunmasını sağlamak için çok önemlidir. Bu bulgular, binanın tarihi önemini korumak için sürekli bakım ve korumanın önemini vurgulamaktadır.

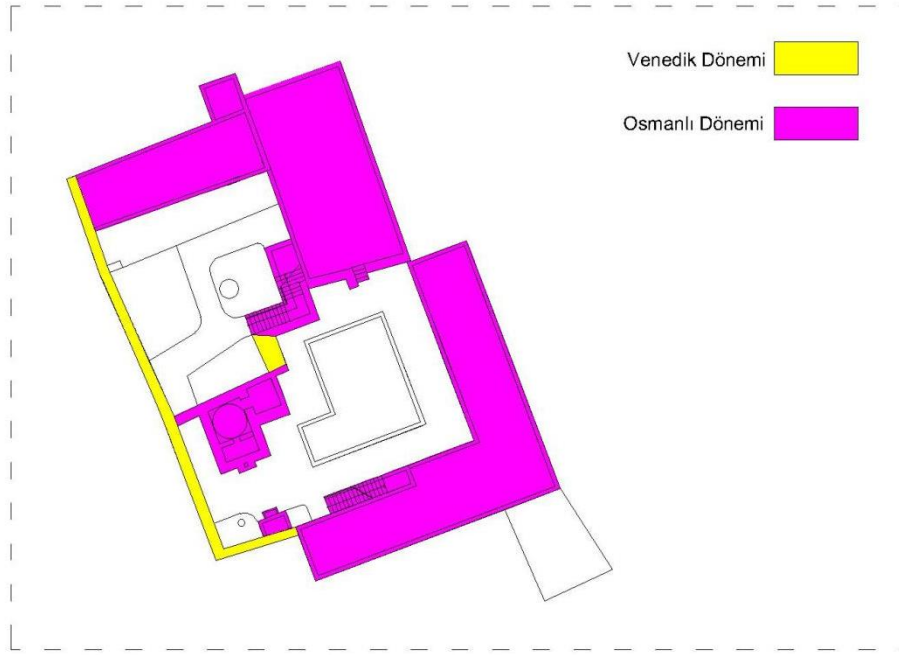
Güney biriminde bulunan binanın avlusunda bulunan duvarların başlangıcına dair izler ve yine bu birimdeki hamama bitişik payandaların geçmişine dair ek kanıtlar sunmaktadır. Yapının güney kısmının daha erken inşa edildiğine işaret etmektedir.

Şekil 187: Dönem Analizi

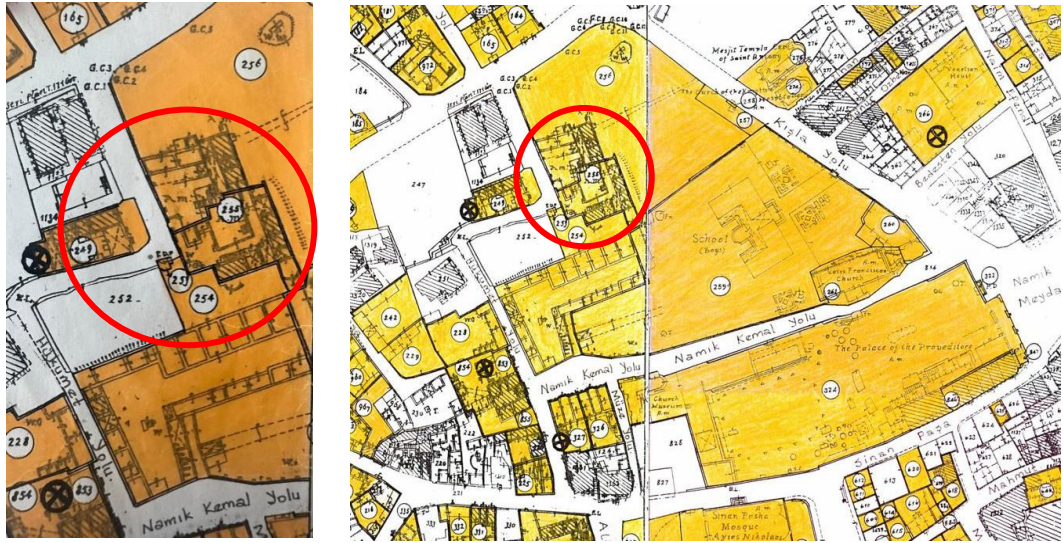
Yapının 1929 yılı tarihli haritası, ikinci dönem restitüsyon önerisine yönelik olarak, mimari özellikleri ve zaman içinde yerleşim değişiklikleri hakkında detaylı bilgi vermektedir. 1929 yılı haritası binanın düzenini açık ve orantılı bir şekilde göstermektedir. Hamam yapısı erken dönem Osmanlı haritasının aksine, 1929 yılı haritasında net bir şekilde görülmektedir. Yine güney yapı biriminde havuz ve çeşmenin olduğu belirtilmektedir. Bu birimde şu anda mutfak olarak kullanılan alan kapalı veranda olarak tanımlanmaktadır. Bu kapalı verandadan sağda ve solda yer alan odalara bir kapı ile girildiğine dair işaret bulunmaktadır. 1929 yılına dayanan ikinci dönem restitüsyon projesi, tadilatları, eklemeleri ve avludaki hamam havuz ve çeşme gibi spesifik özellikleri sergileyerek binanın planının daha ayrıntılı anlaşılmasını sağlamıştır.

Şekil 190: Eski Eserler ve Müzeler Dairesi Arşivi (1929 Yılı Haritası)

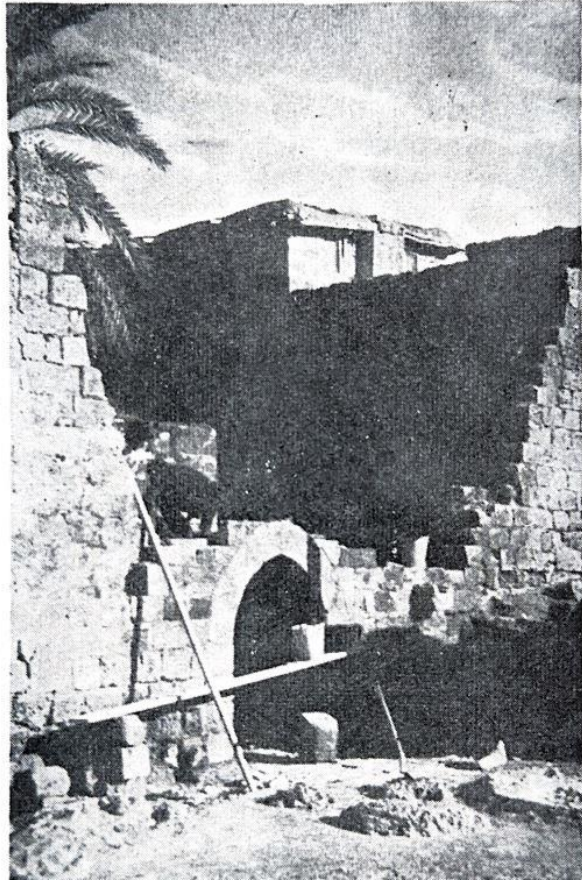
Şekil 192: Batı Cephesinde Yıkılıp Yeniden Yapılan Duvar  
(Report 1949 S:18)

Yapının üçüncü dönem restitüsyonu, yapının 1948 yılında hükümet tarafından satın alınması ile binada gerçekleştirilen restorasyon çalışmalarına dayanmaktadır. Güney Kıbrıs Eski eserler Dairesi Kütüphanesindeki Cyprus Annual Reports bize o dönem yapı da uygulanan müdahaleleri belgelemektedir. Bu raporlar 1949-1956 yıllarını kapsamaktadır. Öncelikle bu dönemde yapının kazılarda bulunan eserlerin sergilenmesi ve depo olarak kullanılmak için müzeye dönüştürülmesine karar verilmiştir. Evin müze amaçlı kullanıma uygun hale getirilmesi için bazı restorasyon ve tadilatlardan geçtiğini göstermektedir. Yapıda çatı ve pencere onarımları, batı cephesindeki yüksek taş duvarın beş sıra haricinde yıkılıp yeniden yapılması, ayrıca batı duvarının da yoğun hava şartlarından yıkıldığı ve tekrar yapıldığı belirtilmiştir (Şekil 194). Duvarların çoğunluğu sıva ile kapatılmış, üst katlarda yeni kapı ve pencereler yerleştirilmiştir. Kuzey birimdeki oda içerisindeki şu anda mevcutta bulunan merdivende o dönem inşa edilmiştir. Yine bu birimdeki üst kat pencerelerinin bazıları beton bloklarla kapatılmıştır. Bu birimin üst katı ve çatısı yıkılarak yeniden yapılmıştır. Güney birimde de bir takım tadilatlar yapılmıştır. Güney duvarını desteklemek amacı ile yeni bir payanda inşa edilmiş, tüm avlu çimento ile döşenmiş ve avluyu çevreleyen duvar yükseltilmiştir. Yine bu birimde kot seviyesi düşürülmüştür. Zemin kat doğu odaları depo olarak kullanılmış ve bu odalardan bir tanesi mutfığa dönüştürülmüştür. Üst kattaki sundurmanın çatısı ve zemin döşemesi yeniden yapılmıştır. Güney birimine geçişin sağlanması için de bir kapı açılmıştır. Her iki yapı üzerinde uygulanan bu müdahaleler yapının özgün kimliğini de etkilemiştir.

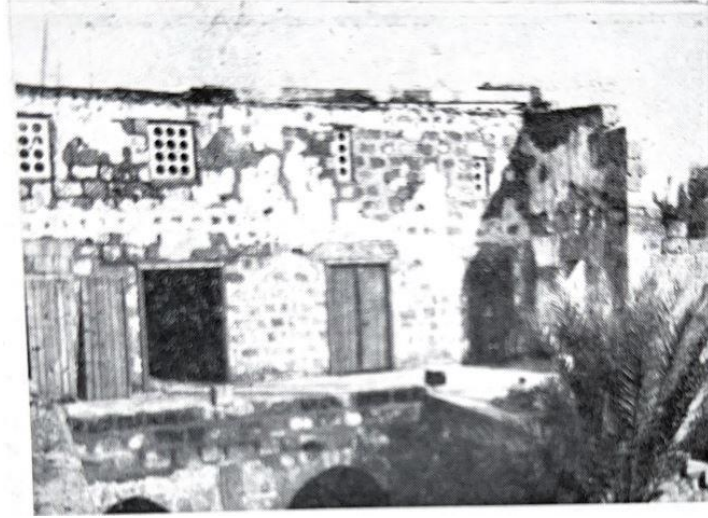
Şekil 194: Kuzey Birimde Yeniden Yapılan Çatı

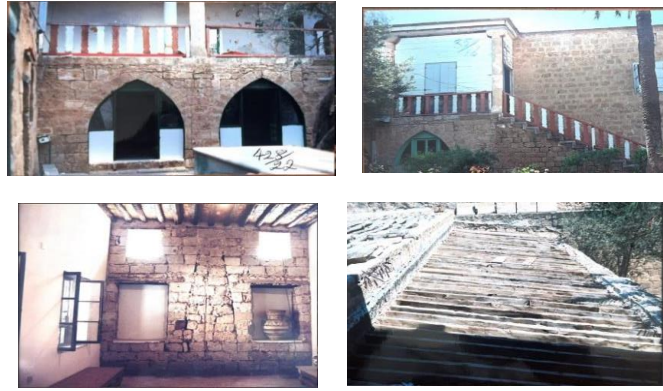
Şekil 196: 1997 Yılı Restorasyon Çalışmaları

yılında gerçekleştirdiği restorasyon çalışmalarını niteliğinin belirlenmesinde önemli bir kaynaktır. Restorasyon kapsamında zemindeki beton zemin kaldırılmıştır. Beton zeminin yerine yöresel mermer kullanılmıştır. Binanın tüm çatıları yenilenmiş ve kaplatılan şömine içleri açılmış alçı sıva ile sıvanmıştır. Güney birimde kapatılan kemerler ve sundurmanın kapatılan kısmı açılmıştır. Hamam kısmının da restorasyonu yapılmıştır. Tonoz kısmındaki delikler cam fonoz ile kapatılmıştır. Binanın işlevselliğini artırmak amacıyla kuzey ve güney birimlere tuvaletler eklenmiştir.

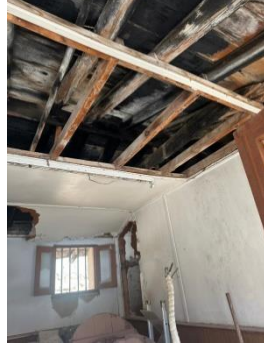
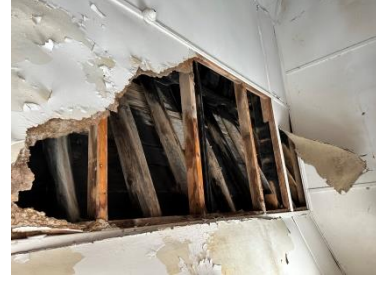
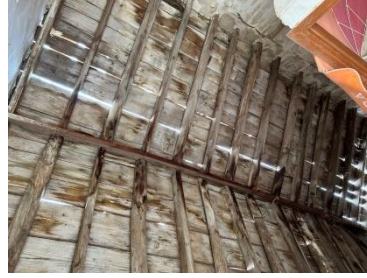
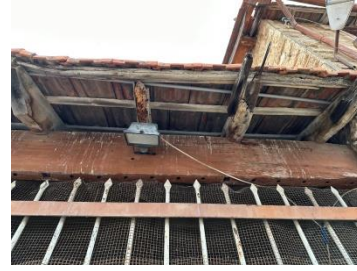
Şekil 218: Malzeme Bozulmaları

Binanın tamamındaki yaygın rutubet, başta çatıların kötü durumda oluşu ve bakım eksikliği olmak üzere çeşitli faktörlere bağlanabilir. Çatının uzun süre bakımsız kalması iç kısım elementlere karşı savunmasız hale gelerek yağmur ve nemin yapıya serbestçe sızmasına izin vermektedir. Bu aşırı nem, binanın çeşitli bileşenleri üzerinde ciddi sonuçlar doğurmuştur. Özellikle ahşap kaplamaların, kapıların, merteklerin ve pencerelerin bozulmasında belirgindir. Neme uzun süre maruz kalması bu malzemelerin çürümesine yol açarak hem yapısal bütünlüklerini tehlikeye atmıştır. Bu sorunların ele alınması, daha fazla hasarı azaltmak ve binayı yaşanabilir ve yapısal olarak sağlam bir duruma getirmek için çatının açılıp kapatılması, yapının restorasyonu ve özenli bakım uygulamaları dâhil olmak üzere kapsamlı müdahaleleri gerektirecektir.

Binanın tüm duvarlarında sıvanın şişmesi ve zaman zaman soyulmaların olduğu gözlemlenmiştir, bu durum nem ve su hasarı ile ilgili önemli sorunlara işaret etmektedir. Altta yatan neden; sızıntılar, artan nem veya uzun süre yüksek neme maruz kalma gibi çeşitli faktörlere bağlanabilir. Bu sorunu etkili bir şekilde gidermek için nemin kaynağının kapsamlı bir şekilde araştırılması önemlidir. Sızıntıların belirlenmesi ve giderilmesi, daha fazla hasarın önlenmesine yardımcı olabilir. Ek olarak, uygulanan uyumsuz sıvaların değiştirilmesi ve iç mekân nem seviyelerini kontrol etmeye yönelik önlemlerin uygulanması, binanın yapısal bütünlüğünün uzun vadede korunması açısından çok önemli olacaktır.

Binanın güney iç cephesindeki hücrelerin betonarme döşemelerinde gözlenen şiddetli korozyon, kritik bir yapısal sorun oluşturmaktadır. Donatı korozyonu, beton içindeki çeliğin uzun süre neme ve oksijene maruz kalması sonucu pas oluşumuna neden olur. Bu durumda, korozyonun boyutu, takviyenin yapısal özelliklerini

kaybettiği ve artık elle kolayca kırılabileceği noktaya kadar şiddetlidir. Bu korozyon beton levhanın yapısal bütünlüğünü tehlikeye atarak yük taşıma kapasitesini ve genel stabiliteyi zayıflatmaktadır. Bu sorunun çözümü için acil müdahale gerekmektedir.

Mekânlardaki yoğun nem ve rutubet, yapının ahşap kaplama, pencere, kepenk ve kapı gibi ahşap bileşenlerine zarar vererek ciddi çürümelere yol açtı. Bu bozulma, mantar büyümesine ve ahşabın çürümesine elverişli bir ortamın oluşmasına neden olan yüksek düzeyde neme uzun süre maruz kalmanın bir sonucudur. Bu sorunun giderilmesi başlangıçta, çatıdaki sızıntıların giderilmesi, hasarlı pencerelerin onarılması ve genel havalandırmanın iyileştirilmesi gibi aşırı nem kaynaklarının belirlenmesi ve düzeltilmesi çok önemlidir.

Son olarak yapının demir kapı ve korkulukları dâhil tüm metal aksamalarında korozyon görülmüştür. Çoğunlukla neme ve çevresel unsurlara maruz kalmanın neden olduğu korozyon, metal elemanların yapısal bütünlüğünü tehlikeye atmaktadır.

Öncelikle yapıya sonradan eklenen niteliksiz eklerin tamamının sökülüp yapıdan uzaklaştırılmasına karar verilmiştir. Sonradan Kapatılmış kemerler-kapılar-pencereler, eklenti duvarlar, oda içindeki beton kütleler ve niteliksiz garajın yıkılıp kaldırılması gerekmektedir. Böylece yapı bütünlüğünü bozan eklerden arındırılmış olacaktır. Yapı üzerindeki niteliksiz sıva ve harç kalıntılarının varlığı, bozulmalara yol açmaktadır. Özellikle iç odalarda ve dış duvarlarda uygulana niteliksiz sıvaların kaldırılmasında taşın dokusunu koruyan ve daha fazla hasarı önleyen teknikler kullanılmalıdır. Tüm niteliksiz sıvaların elle dikkatli bir şekilde düşürülerek gerçekleştirilmesi önerilmektedir.

Binanın pencere önü ve tepe pencereleri, hücre kapılarının önünde bulunan demir korkuluklar da dâhil olmak üzere çeşitli metal bileşenlerde korozyon tespit edilmiştir. Korozyona yönelik önerilen yöntem her türlü demir yüzeylerin, telli fırça ile temizlenip, raspa edildikten sonra zımparalanmasıdır. Daha sonra antipas uygulaması yapılması önerilmektedir.

Bina içindeki tüm duvarlar için kapsamlı bir yapısal güçlendirme girişiminin gerçekleştirilmesi gerekmektedir. Zamanla bu duvarları oluşturan taşlar doğal etkilerle bozularak yapısal bütünlük açısından risk oluşturabilir. Bu, duvarların genel yapısal sağlamlığını arttırmak için statik güçlendirme tekniklerinin uygulanmasını gerektirmektedir. Öncelikle Duvarların güçlendirilmesinde kesme ve doldurma (cut and fill) tekniği ile yapılması önerilmektedir. Hasar görmüş taşlar kısmen veya tamamen değiştirilmelidir. Sıvalar düşürüldükten sonra sağlamlığını yitirmiş olduğu tespit edilen taşlar usulünde yerinden çıkarıldıktan sonra orijinal pozisyonunda ve ebatında yeni taşla değiştirilmelidir. Değiştirilecek taş yerinden çıkartılırken sağlam taşlara zarar verilmemesine dikkat edilmelidir. Yeni taş, binanın hem tarihi hem de yapısal özgünlüğü korunacak şekilde kireç harcı kullanılarak dikkatlice yerleştirilecek ve yerine sabitlenmelidir.

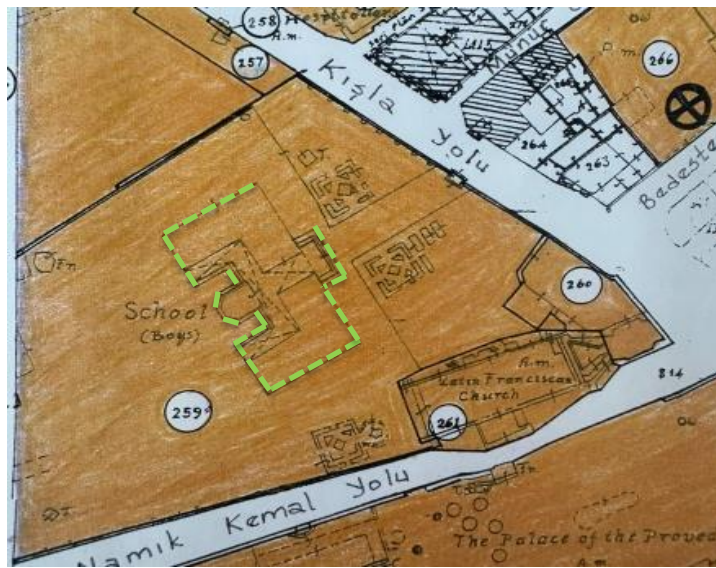
Şekil 238: Eski Eserler ve Müzeler Dairesi Arşivi (1929 yılı haritası)

Yapının ilk yapıldığı dönem kapalı bir veranda aracılığıyla ana giriş ile koridorlar arasında bir bağlantı kurulmuş olduğu görülmektedir. Yine üstü kapalı koridorlardan sınıflara erişim sağlanmaktadır.

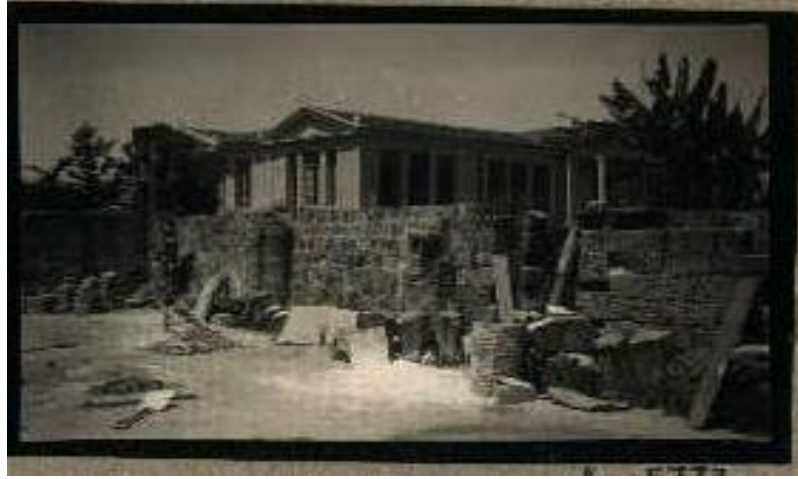
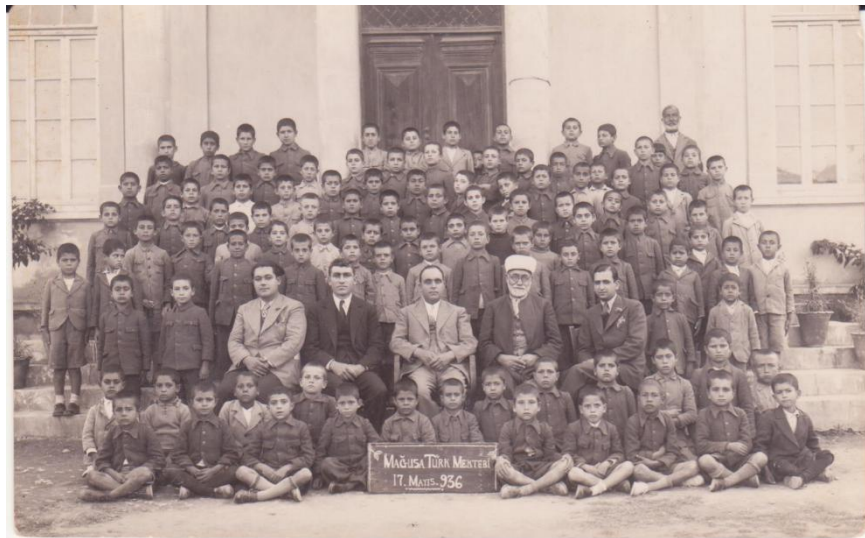
Şekil 239: Ulus Irkad Arşivi (1936 Yılı Fotoğrafları )

Tarihi kayıtlardan binanın ilk inşasında altı dersliğin bulunduğu anlaşılmaktadır. 1936 yılına ait bir fotoğraftaki detaylar, yapının orijinal malzemesine dair bilgi sunmaktadır. Giriş basamaklarında taş kullanılmış ve kitabeli ahşap giriş kapısının varlığı görülmektedir.

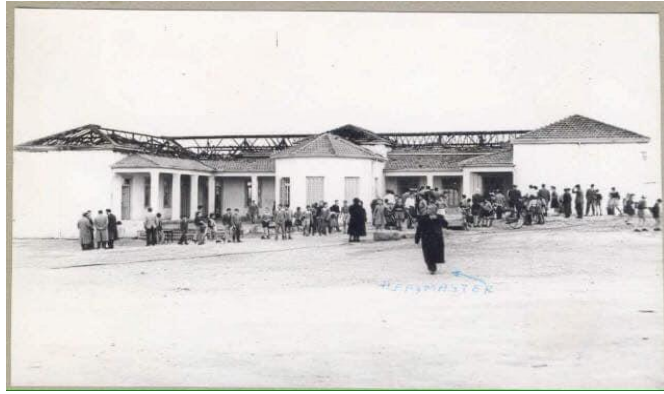
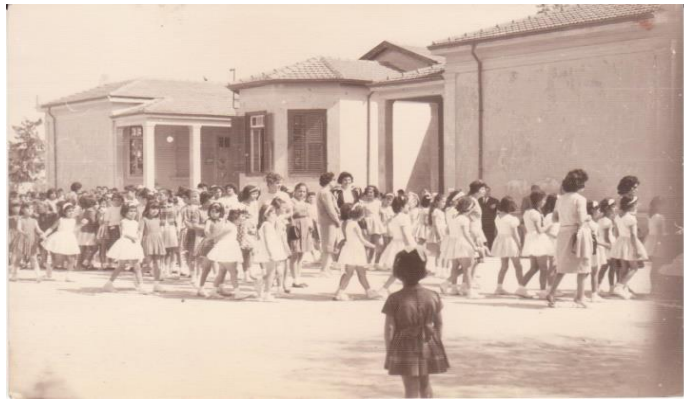
Şekil 240: Ulus Irkad Arşivi Çatı (1940 Sonrası) ve Arka Cephe (1964)

1960'tan günümüze uzanan ikinci restitüsyon dönemi, hem yazılı hem de sözlü kaynaklar sonucunda yapılmıştır. Okulun bombalanmasıyla bu döneme ait fotoğraflar, bombalama sonucu çatının önemli bir bölümünün yandığını belgelemektedir (Şekil 191). 1964 tarihli fotoğraf, yeniden inşa sürecine ilişkin ek bilgiler sunmaktadır. Yeniden inşa edilen çatı ve pencerelerdeki ahşap pancurların varlığını göstermektedir. Sözlü kaynaklarda, günümüzde öğretmenler odası olarak kullanılan odanın savaş sırasında yıkılmış olduğu söylenmektedir. Bu odanın 1960'lı yıllarda yeniden inşa edildiği belirtilmiştir. Orijinal inşaatta taş kullanımı, o dönemin diğer okul binalarında da görüldüğü gibi, dönemin yaygın mimari uygulamalarıyla uyumludur. Yeniden inşa edilen bölümde taştan tuğla duvarlara geçiş, daha sonraki eklemelerin fark edilebilir bir işareti haline gelmektedir.

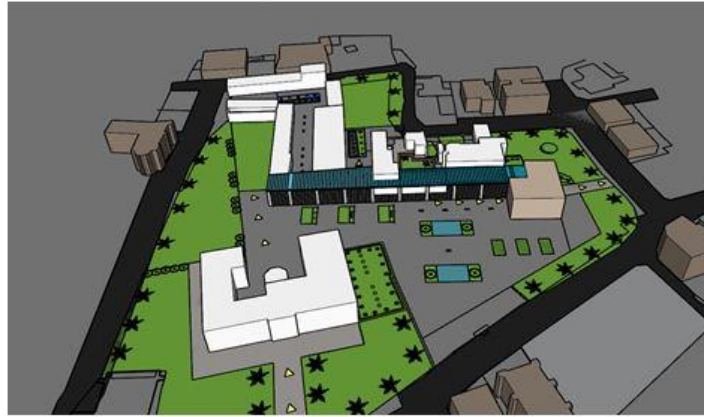
Şekil 253: Kent Müzesi Yapı Adası Üç Boyutlu Vaziyet Planı A

Projenin açık alanları çeşitli fonksiyonlar ile donatılmıştır; açık sergi alanı (kente ait envanter ve objelerin sergilenmesi) , süs havuzları, çocuk genç etkinlik alanları, yeşil alanlar, oturma ve dinlenme alanları önerilmiştir. Otopark yapı kompleksi içinde düşünülmemiş alan çevresindeki mevcut otoparkın kullanılmasına karar verilmiştir. İhtiyaç programı yukarıdaki gibi planlanan kent müzesi projesinin ana girişin ilk yapı bloğu (Gazi İlkokulu'ndan) sağlanması önerilmektedir. Ziyaretçiler yapı adasındaki diğer bloklara kuzey aksında tasarlanan kapalı pergola aracılığıyla ulaşabilecek. Ayrıca, alan içerisinde son erişim noktası olarak proje alanına çıkışı sağlayacak şekilde kuzey aksında planlanan ek bina önerilmiştir.
