# **Kıbrıs Bizans Dönemi Yapıları Mimari Ve Malzeme Özellikleri Ve Koruma Yöntemleri Üzerine Metodoloji Çalışması: Kıbrıs'tan Bir Yapı Örneği**

Lisansüstü Eğitim, Öğretim ve Araştırma Enstitüsüne Koruma ve  
Restorasyon Yüksek Lisans Tezi olarak sunulmuştur.

Doğu Akdeniz Üniversitesi  
Ocak 2024  
Gazimağusa, Kuzey Kıbrıs

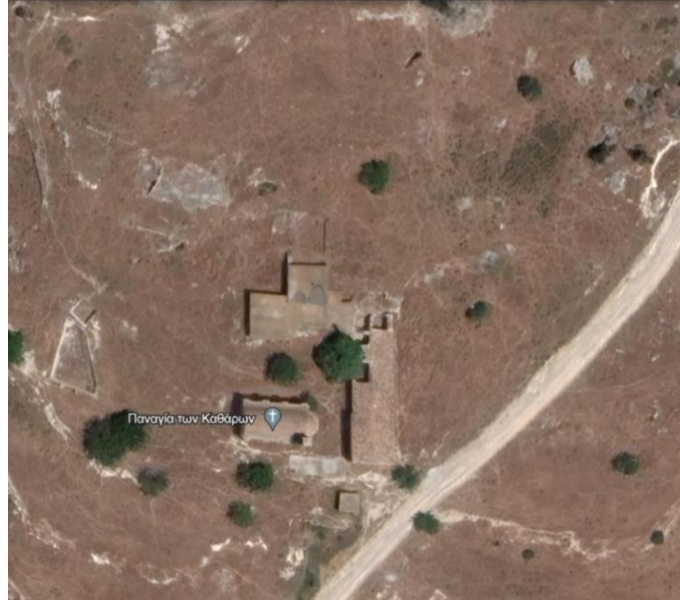
Şekil 36: Panagia Katharon Manastırı Vaziyet (Google 2023)

Panagia Katharon Manastırı planı incelendiğinde içerisinde yedi adet oda bulunmaktadır. bodrum, ve zemin kattan oluşmaktadır. Manastırı odalarının kapıları arazideki oturum şekline göre Kuzey Batı bölgesine doğru açıkmaktadır

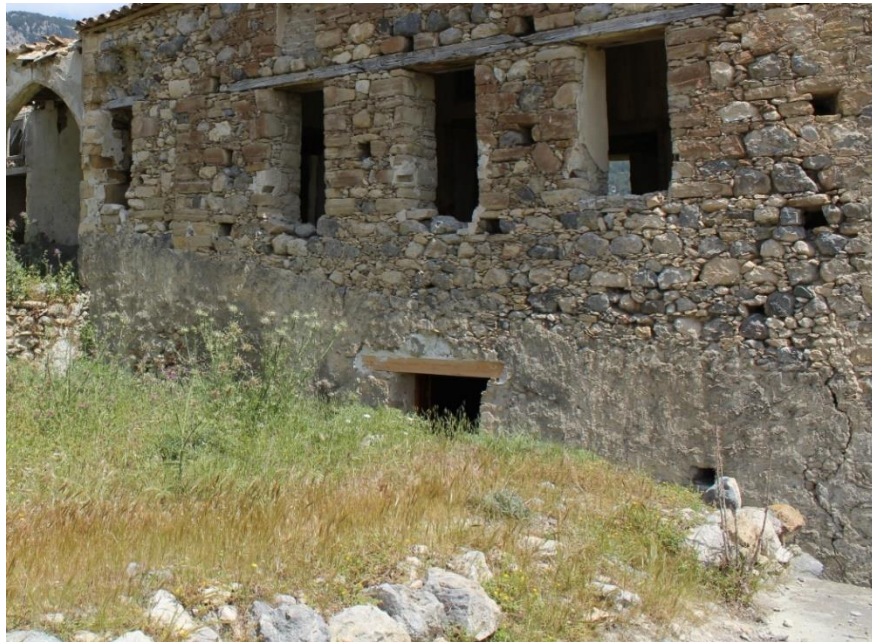
Şekil 38: Panagia Katharon Manastırı Mahsen Kot farkı (Soykök, 2023)

Ayrıca Mahzen katında da bir adet giriş kapısı bulunmaktadır. Mahsen kat girişi arazi meyiline göre ayarlanmıştır.

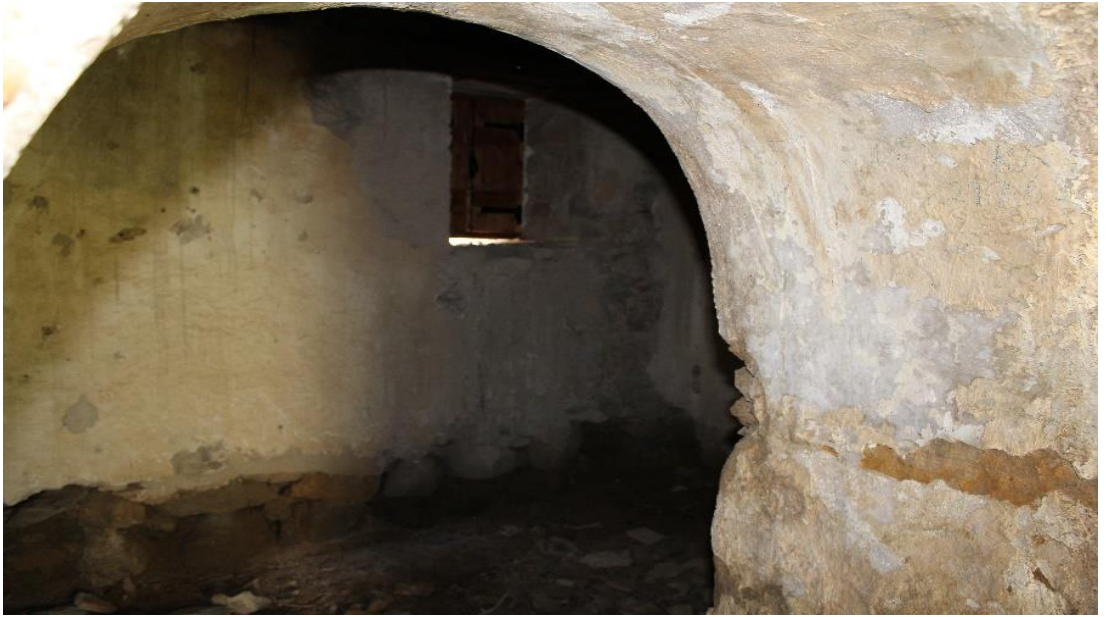
Şekil 40: Panagia Katharon Manastırı Mahsen arka oda (Soykök, 2023)

Mahzen içerisinde ise üç kısımdan oluşmaktadır. Kapı girişinde bir adet duvar ile ikiye bölünen alan sol taraftaki ufak bir kapı ile arkaların da toplam uzunluklarına eşit olan bir büyük odaya dönüşmektedir.

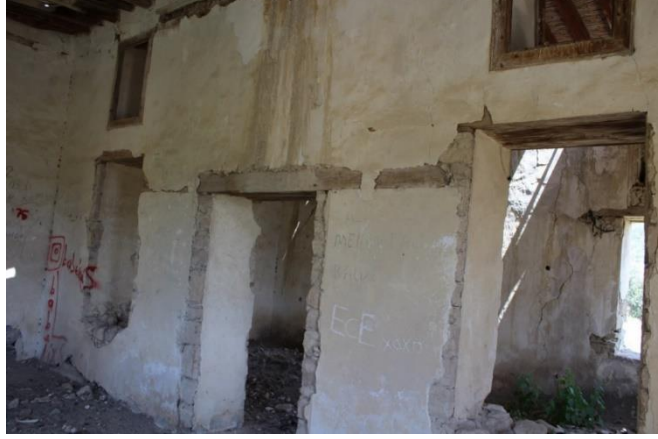
Şekil 41: Panagia Katharon Manastırı Z01A-B ayıran duvar (Soykök, 2023)

Mahzen katın kapısı ve pencereleri yenilenmiş durumda olup etrafta bulunan evcil hayvanlar için bir barınak olarak kullanılmaktadır. Z1 numaralı oda yapının doğu tarafında mahzenin üstünde yer almaktadır, oda içerisinde bir bölüme duvar ile ikiye ayrılmış şekildedir.

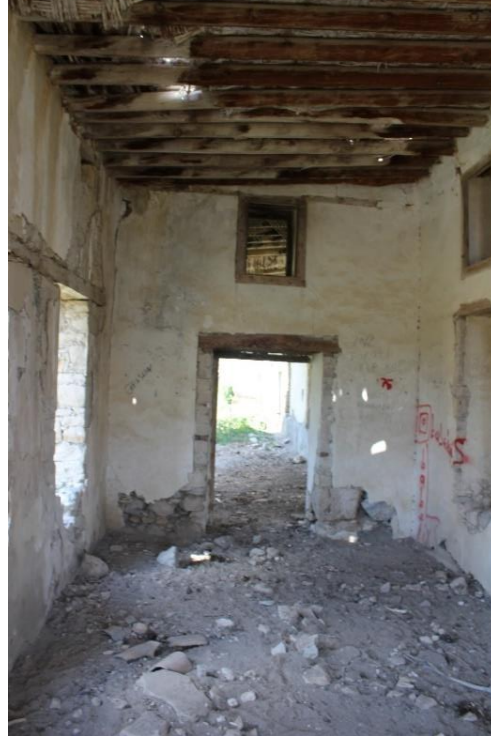
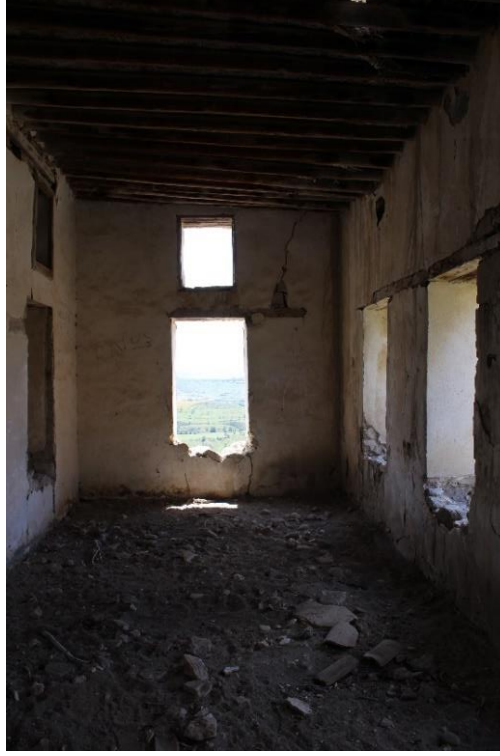
Şekil 42: Panagia Katharon Z1-A (Soykök, 2023)

Z1/A numaralı odanın zeminin de orjinal bulguya rastlanmamıştır ve toprakla kaplıdır, tavan kaplaması ise ağaç kütüğünden yapılan mertekler ile hasır bulunmaktadır. Pencere ve kapı başlıklarında ahşap malzeme kullanılmıştır. Kapısının ve pencersinin üzerinde birer adet küçük penceresi bulunmaktadır. Z1/A numaraları oda pencereleri kuzey doğu yönüne doğru bakmaktadır ve tam kiliseyi görmektedir. Pencere lentoları ahşaptandır.

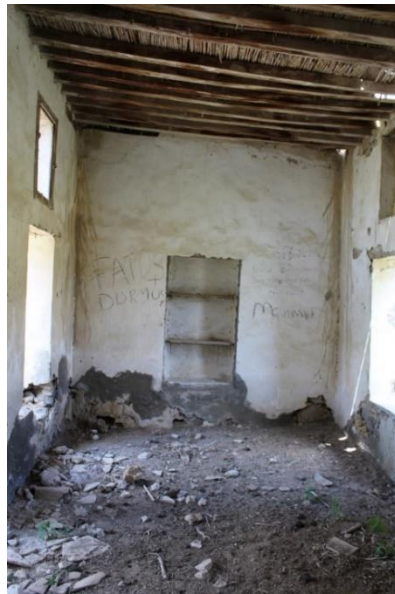
Şekil 45: Panagia Katharon Manastırı Z1-B Niş (Soykök, 2023)

Z1/B numaralı oda bölme duvar ile ayrılan Z1/A'nın devamıdır. İçerisinde Kuzey doğuya bakan iki güneye bakan bir adet pencersi vardır. Odanın içerisinde ise bir adet niş bulunmaktadır. Pencerelerin lentoları ahşap malzemedan yapılmıştır.

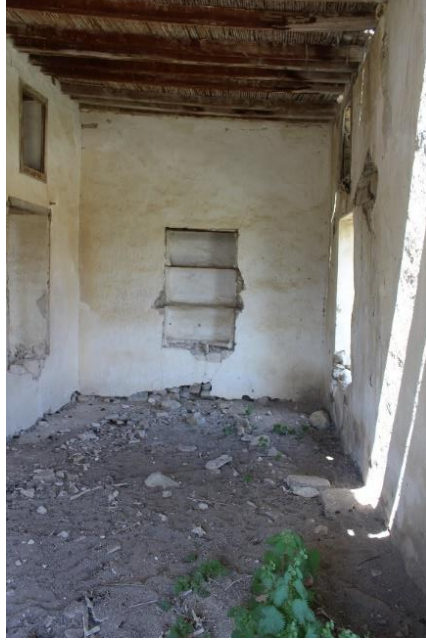
Şekil 46: Panagia Katharon Manastırı Z2 Niş (Soykök, 2023)

Z2 numaralı oda mevcut zemini topraktan olup herhangi bir orjinal zemin bulgusuna sahip değildir, çatı döşemesin ise ahşap mertek üzerinde hasır bulunmaktadır. Odanın ışık kaynağı olarak kuzey doğu tarafına bakan iki ve koridor kısmına bakan iki adet daha penceredir. Her büyük pencere üzerine birer küçük pencere daha yapılmış ve ahşap çerçeveleri mevcuttur. Fakat üst kısımlarda olan küçük pencerelerin ikisi moloz taş ile kapatılıp sıvanmıştır. Oda içerisindeki kuzey duvarında ise niş bulunmaktadır.

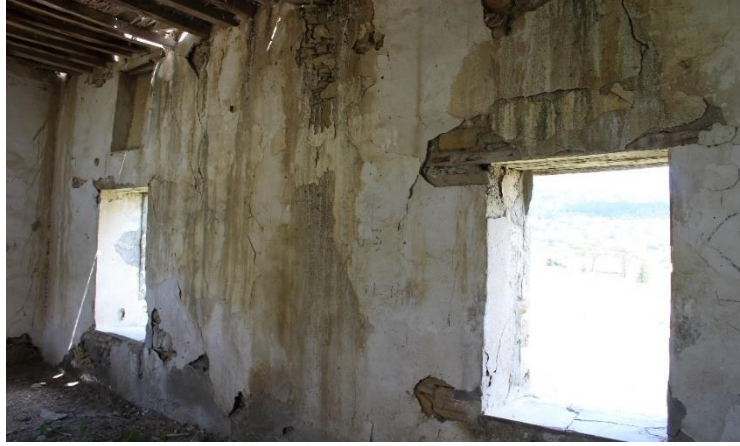
Şekil 48: Panagia Katharon Manastırı Pencereleler (Soykök, 2023)

Z3 numaralı oda:s ise konum olarak koridora açılan 3. Odadır. Z2 numaralı oda daki gibi benzer özelliklere sahip odanın iki adet kuzey doğuya bakan penceresi, iki adet de kuzey batıya bakan pencersi bulunmaktadır.

Odanın ışık kaynağı bu pencerelerdir. Bencerelerin üzerinde birer adet küçük pencere bulunmaktadır. Küçük pencerelerin üzerinde ise hasırdan gölgelik olduğu görülmektedir. Kapı ve pencerelerin başlıkları ahşap malzeme kullanılmıştır. Çatı ise ahşap mertekler üzerine hasır ile kaplanmıştır.

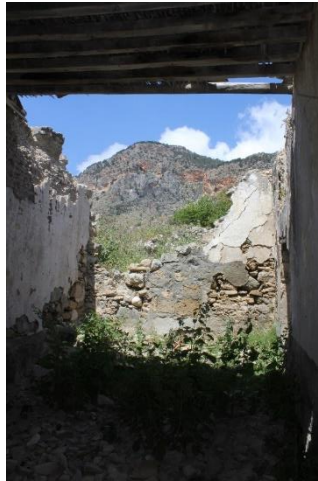
Şekil 49:Panagia Katharon Manastırı Z4 yıkılan alan (Soykök, 2023)

Z4 numaralı oda yapı içerisinde en fazla hasar alan odadır, uzun süre bakımsız olmasından kaynaklı çatı'nın bir kısmı ve duvar üzerinde yıkım meydana gelmiştir. Geriye kalan bölümde ise yapının çatısının ahşap ve üzerinde ise hasır olduğu görülmektedir. odada sadece 2 adet pencere bulunmaktadır. Bu pencereler ise kuzey doğu tarafına bakmaktadır.

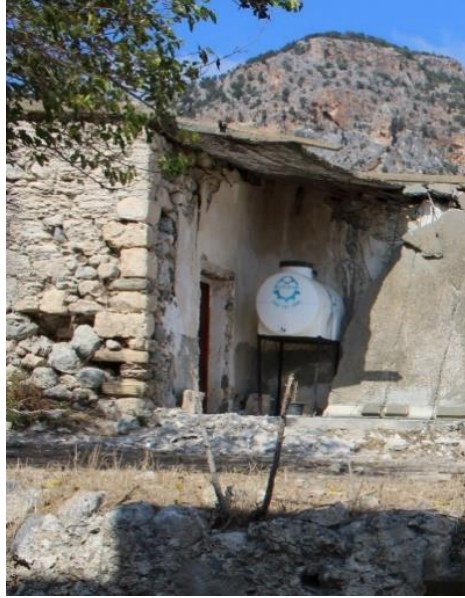
Şekil 50: Panagia Katharon Manastırı Z7 ölçü alınamayan oda (Soykök, 2023)

Z7 numaralı oda yapının günümüzde kullanılan tek bölümüdür. Kapısında bulunan kilit ten ötürü içerde ölçü alınamamıştır.

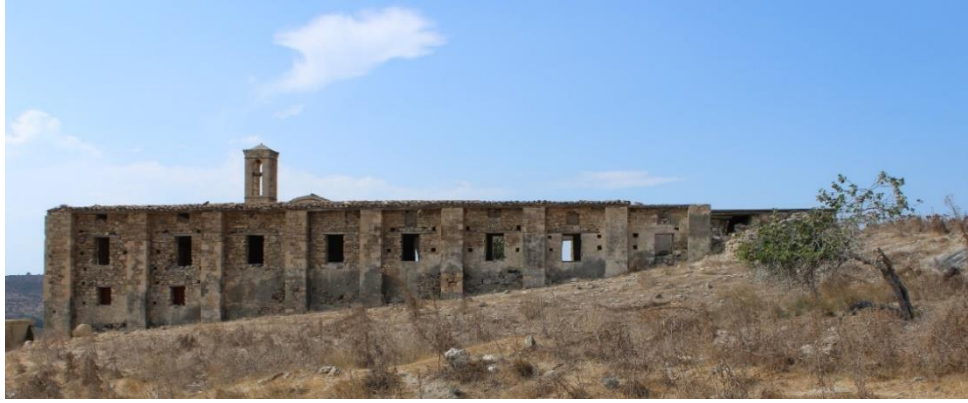
Manastır'ın Kuzey cephesi incelendiği zaman yapının inşasında ve tadilatlarında farklı taşlar malzemelerinin kullanıldığı gözlemlenmektedir. Orjinal halinin moloz taş olduğu kolon kısımlarında ise tadilat amacı ile kesme taş kullanıldığı görülmektedir.

Şekil 51: Panagia Katharon Kuzey (Soykök, 2023)

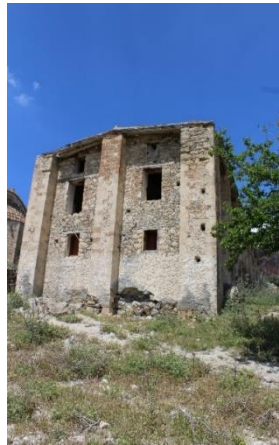
Doğu cephe incelendiği zaman ise yapını en yüksek cephesi olduğu ortaya çıkmaktadır. Bu yüzeyde de tadilat zamanı kesme taş kullanarak kolonlar güçlendirilmiştir.

Şekil 52: Panagia Katharon Manastırı Doğu Cephesi (Soykök, 2023)

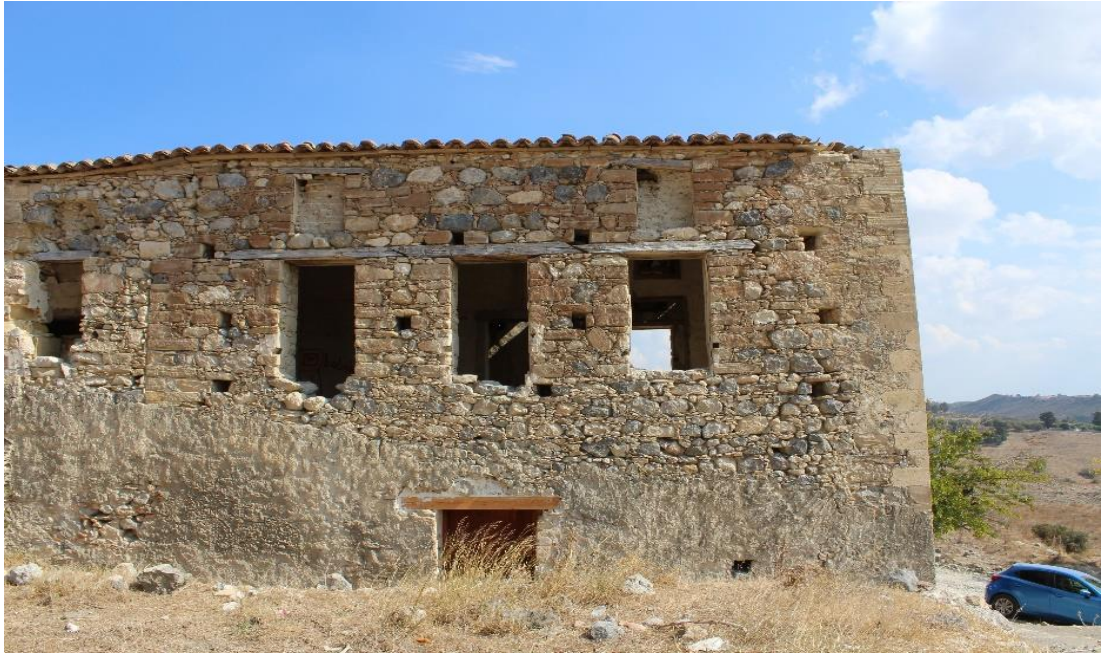
Şekil 53: Panagia Katharon Manastırı Güney Cephesi (Soykök, 2023)

Güney Cephesi'ne ağırlıklı olarak taş malzemesi kullanılmıştır. Z2 ve Z3 numaralı odaların ön duvarlarının üzerinde ise taş duvarın devamında kerpiç malzemesi ile eklenti yapıldığı görülmektedir. Kemerli kısmında bulunan koridorda ise binanın taş malzemesi ile birlikte kerpiç malzemesinde kullanıldığı görülmektedir.

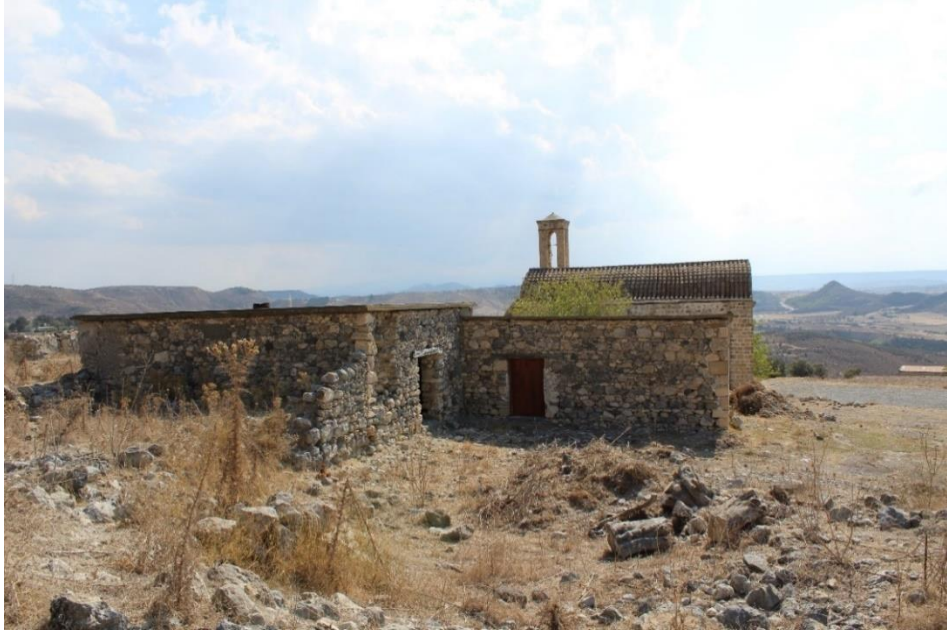
Şekil 55: Panagia Katharon Manastırı Batı Cephesi (Soykök, 2023)

Batı cephesi taş duvarlar oluşmaktadır, moloz taş duvar sistemi ile yapılan duvarların bir kısmı ise yıkılmıştır.

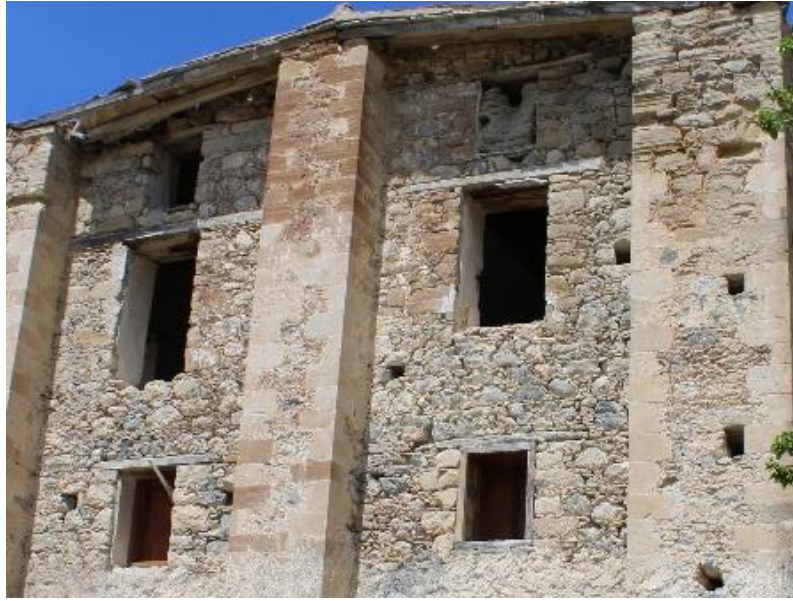
Şekil 56: Yığma Taş Malzemesi (Soykök, 2023)

Panagia Katharon Manastırı çok eski bir yapı olarak kayıtlara geçmiş ve yapılış sisteminde birçok farklı malzeme kullanılmıştır. Yapıda ilk göze çarpan özellik yığma moloz taştan oluşmasıdır, Bizans Dönemi Mimarisin'deki yığma moloz taş sisteminde harçlar homojenik olarak dağılmadığı için taşlar arasındaki derz boşluklarını sonucuna örnek olabiliyor. Dış kolonların güçlendirilmesi için yapıldığı düşünülen çalışmalarda kolonların köşe kısımlarını kesme sarı taş olarak değiştirildiği görülmektedir. Mahzen kat ve Z01 numaralı oda tümü ile yığma taş bir yapıya sahiptir.

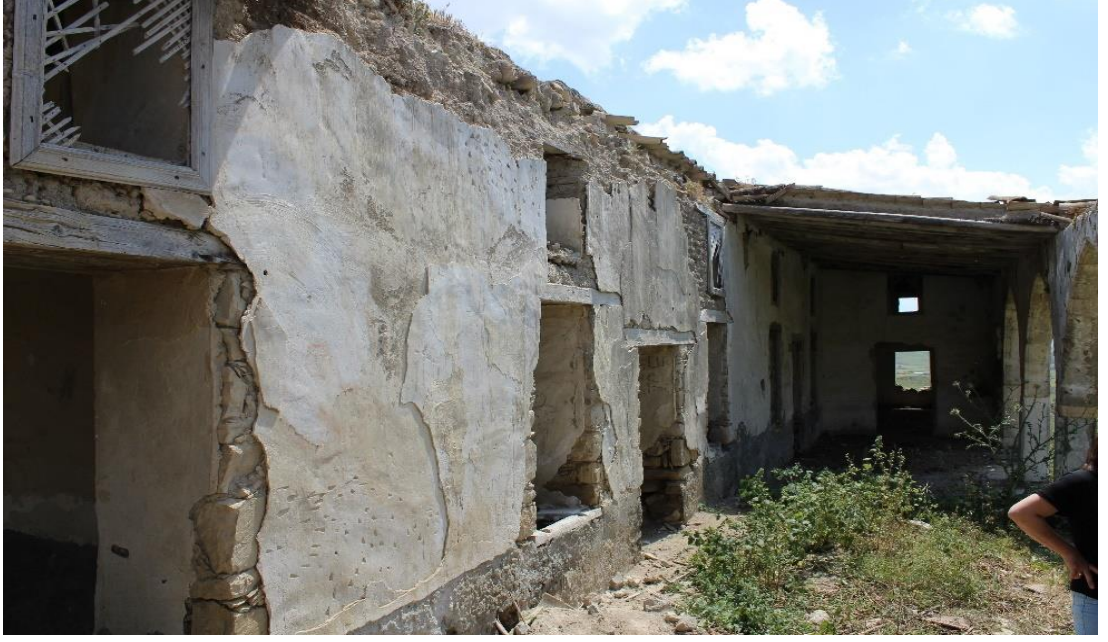
Şekil 57: Yığma Taş ve Kerpiç duvar (Soykök, 2023)

Z2 ve Z3 numaralı odalara bakıldığı zaman ise yapının kapı yüksekliğine kadar yığma taş olduğu ve onun üzerinde çatıya kadar kerpiç yapıldığı görülmektedir. Ön hol olarak isimlendirilen ve bütün kapıların açıldığı ortak nokta olan alandaki kemerler sarı taş olduğu görülmektedir.

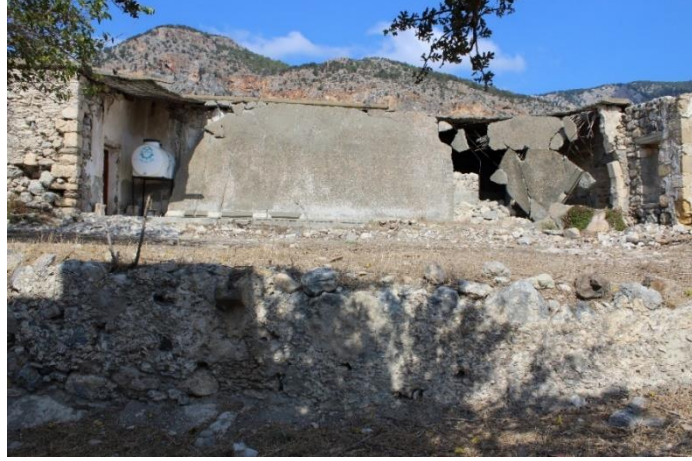
Z6 numaralı oda olarak isimlendirilen odanın taşıyıcı duvarları yığma taştan olup çatısını kapatabilmek için niteliksiz ek olan betonarme bir plaka yapılmıştır.

Şekil 59: Niteliksiz ek Betonarme Çatı (Soykök, 2023)

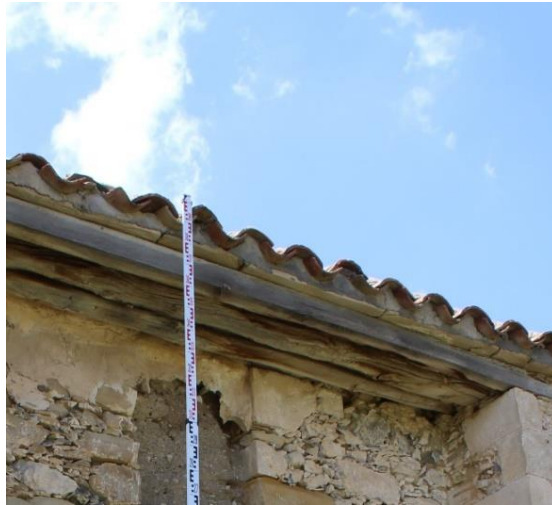
Şekil 60: Yapı Çatı Malzemesi Kiremit (Soykök, 2023)

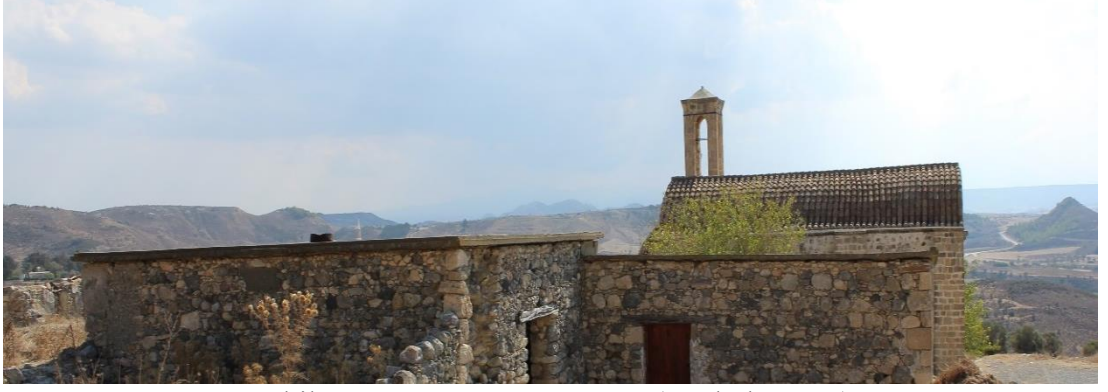
Z7 ve Z8 numaralı odaların üzerinde ise yakın dönem eklerinden betonarme plaka eklentisi görülmektedir altınlarında ise ahşap mertekler ve hasır görünümü korunmaktadır. Mahzen kat üzerindeki döşemeninde betonarme plakadan oluştuğu tespit edilmiş ve çelik hasır donatısı olduğu görülmüştür.

Şekil 61: Z8-9 Betonarme Çatı (Soykök, 2023)

Betonarme  atı eklenmesi mahsen dıřında Z7,Z8 ve Z9 kodlu odalarında  atıları niteliksiz betonarme eki yapılarak kiremitler  ıkarılarak yapılmıřtır. Pencere denizliklerinde bulunan tařlarda  atlamalar, kopmalar meydana gelmiřtir.

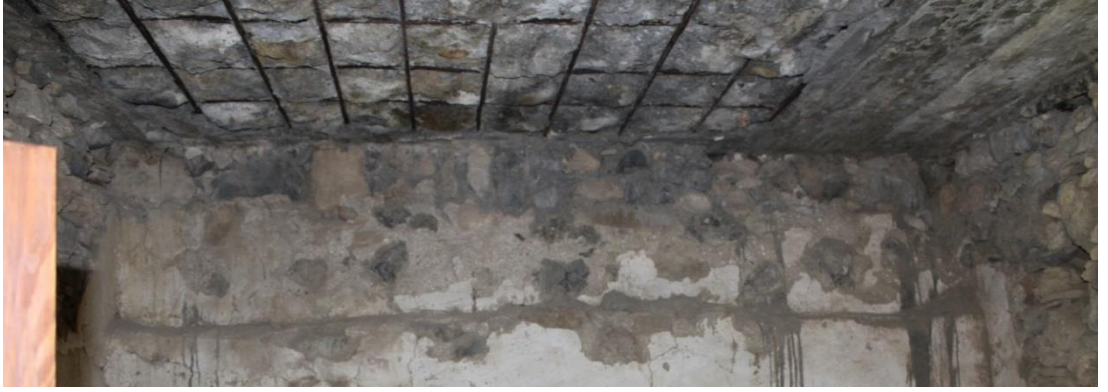
Şekil 62: Mahsen Betonarme Plaka (Soykök, 2023)

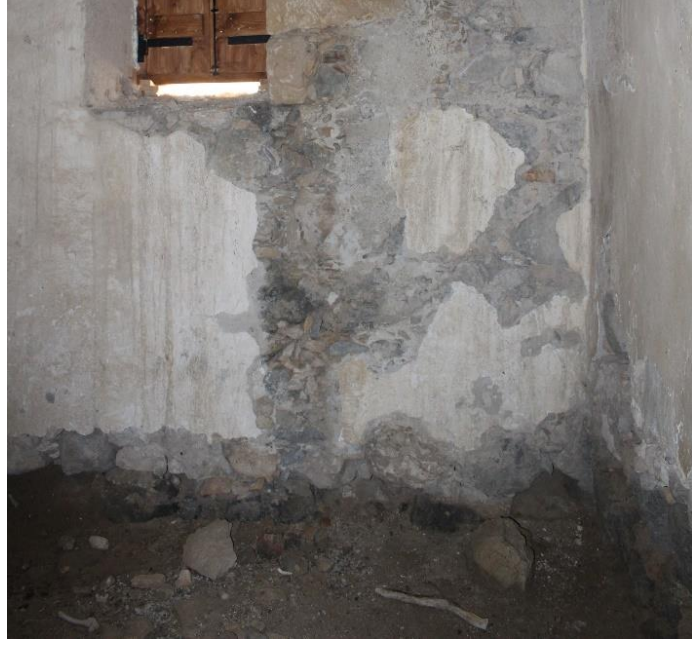
Yapıya ait olan tüm odalarda zemin malzeme bulgusuna rastlanmamıştır bütün zeminler toprak olarak görülmektedir. Yapılan çalışmalar sonucunda herhangi bir zemin bulgusuna rastlanmamıştır.

Şekil 63: Yapı Zemin Tespiti (Soykök, 2023)

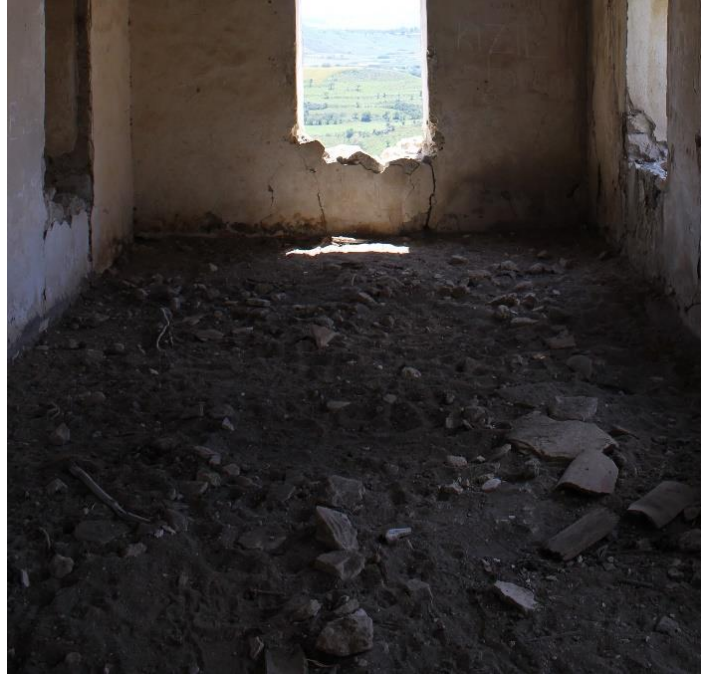
Şekil 64: Yapı Zemin Tespiti (Soykök, 2023)

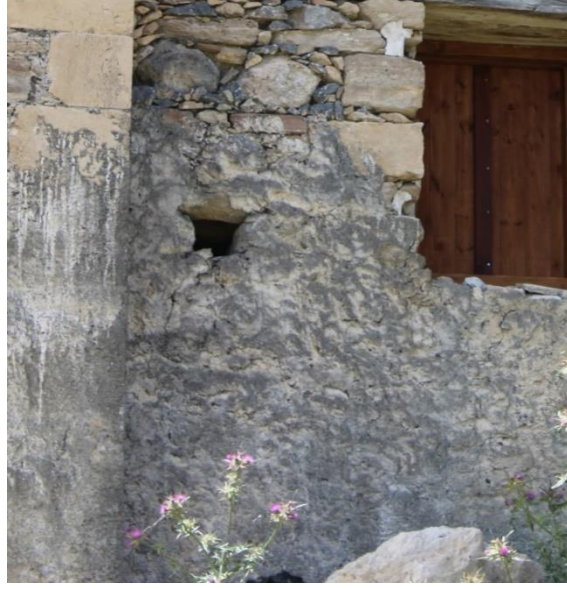
Yapı üzerinde iki farklı sıva bulunmaktadır. İç kısımlarda daha çok kireç içerikli beyaz bir sıva malzemesi kullanılmıştır. Dış cephelerde ise sonradan güçlendirme amaçlı

yapılan eklerde taşları sağlamlaştırmak için çimento içerikli sıva kullanılığı görülmektedir.

Şekil 65: Çimento içerikli sıva (Soykök, 2023)

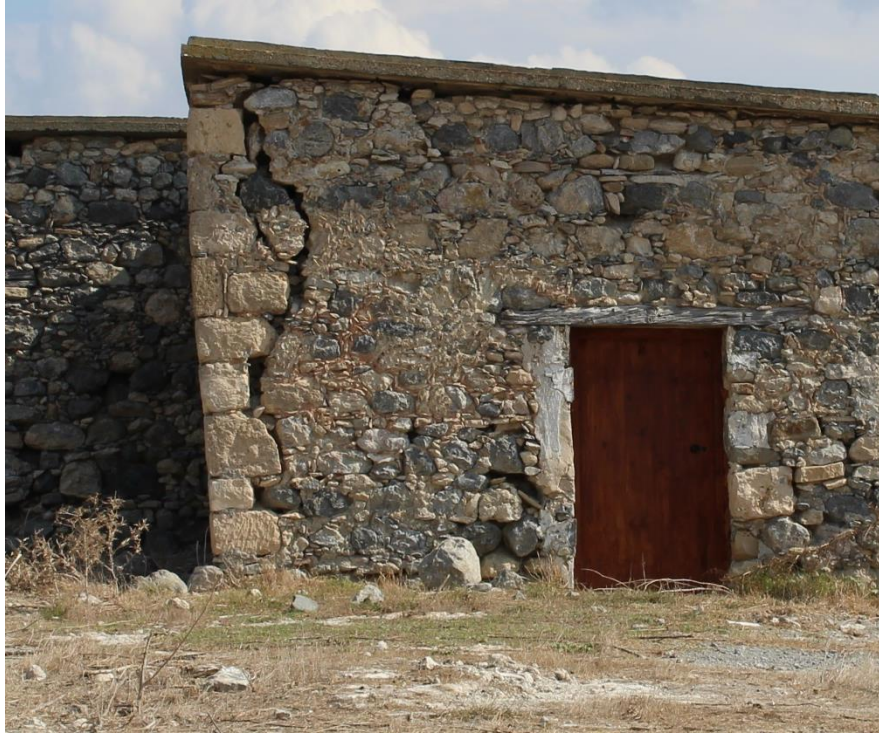
Şekil 72: Z8 Duvarı üzerindeki çatlak (Soykök, 2023)

Tarihi yapılardaki taşıyıcı sistemler genellikle yığma duvarlardan oluşmaktadır. Bu elemanlarda güç kaybı yaşanırsa, yapının yok oluşunu hızlandırmış olur ve bu en önemli sebeplerden biridir. Taşıyıcı elemanlarda olabilecek her bir zayıflık göstergesi yapının yıkılmasına yada geriye dönüşü olmaycan olan büyük hasarlar dönüşebilmesine olanak sağlar. Bu nedenlerden ötürü Panagia Katharon Manastırındaki strüktür bozulmaları incelendiğinde, Yapının bazı noktalarında derin çatlaklar meydana gelmiş, Z1 numaralı odanın güney duvarı ile batı duvarı birleştiği noktada ve Z7 numaralı odanın duvarın da ise Batıya bakan cephede bu çatlaklar gözle belirgin bir şekilde görülmektedir. Bu durum yapının öne doğru kaymasına çatlayan alanlardaki duvarların öne doğru kaymasına ve strüktürel bozulmalara sebebiyet vermektedir. Z3 numaralı odasında ise zayıflayan duvarda ise yıkılma gerçekleşmiştir. Yapını ahşap merteklerindeki çürümeden kaynaklı 2-5 cm arasında sehim

gerçekleşmiştir. Bazı çatı döşemelerinde ise nemden kaynaklı ahşapta çürümeler gerçekleşmiştir bu durum strüktürel açıdan yapının zarar görebileceğini işaret etmektedir. Yapını cepheleri incelendiği zaman çoğu noktadan taş kayıpları gözlenlenmiştir. Taşlar arasındaki derz boşalmasından kaynaklı olarak bu sayı artmaktadır. Cephelerdeki her yüzeyde büyük oranda derz boşalmaları mevcuttur.

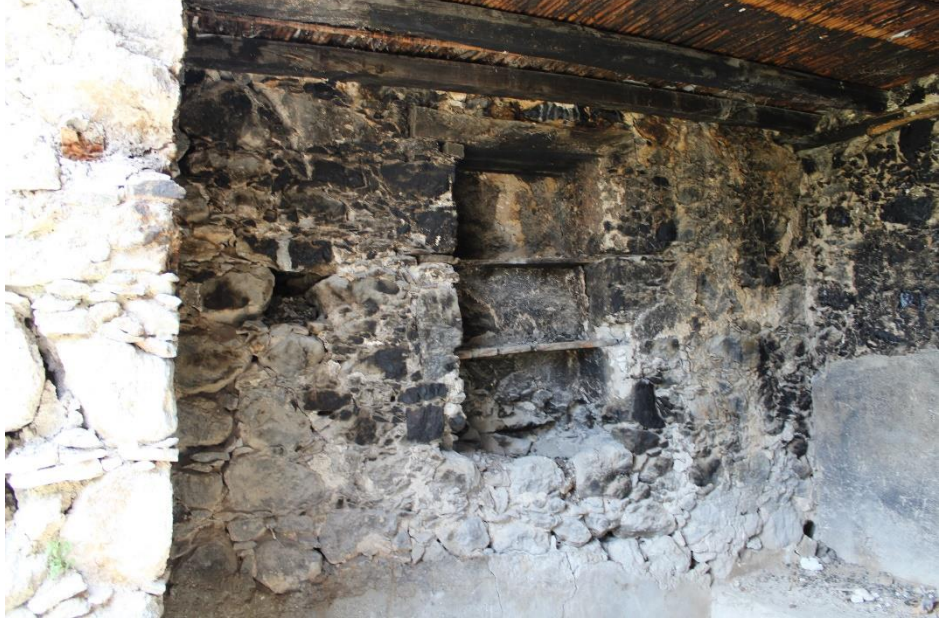
Şekil 73: Z7 Duvarı Yüzeyindeki Kararmalar (Soykök, 2023)

ve tozlanmalar meydana gelmiştir. Yapı etrafında ve Z7 numaralı oda da yakılan ateşlerden dolayı ve yüksek ısıdan kaynaklı duvarlarda ciddi miktarda kararmaların olduğu gözlemlenmiştir.

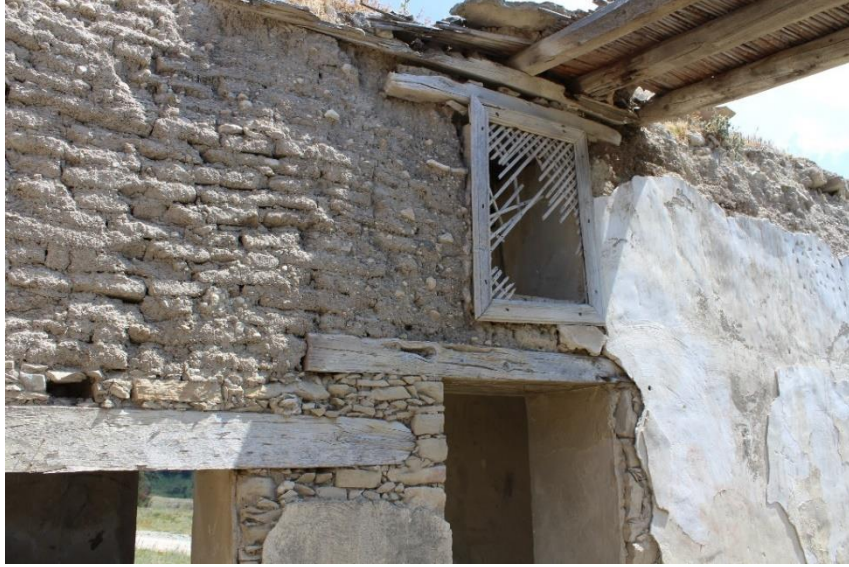
Şekil 74: Duvarı Yüzeyindeki Kerpiç'in deforme oluşu (Soykök, 2023)

Z2 ve Z3 numaralı odaların duvarlarındaki kerpiç malzemesi ise sıvaların düşmesi sonucunda, su ile birebir temas ederek deforme olmaya başlamıştır.

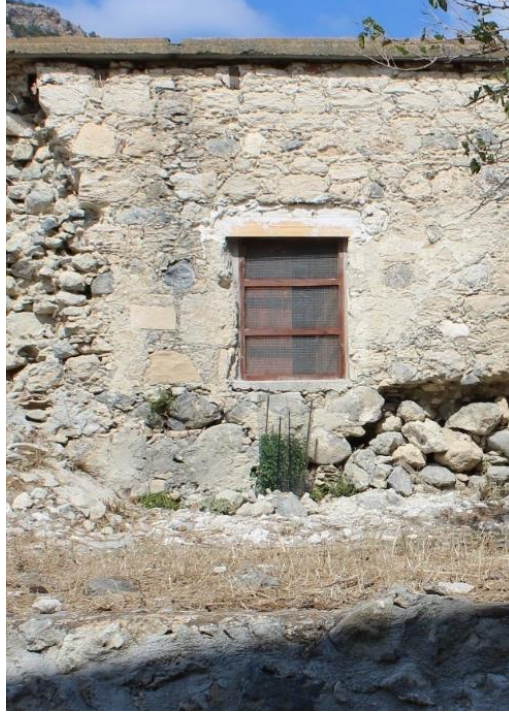
Şekil 75: Değiştirilen Pencere (Soyk k, 2023)

Yapı uzun yıllar bakımsız bırakılmış bir durumda olmasına karşın belirli müdahalelerde bulunulmuş ve değiştirilen yapı malzemeler olmuştur. Dış cepheler incelendiğine yapının destek kolonlarının köşe noktalarındaki moloz taşlar çıkartılarak yerine, kesme taş yerleştirilmiştir. Yapıya desdek olabileceği düşünüldüğünden ötürü belirli bölgelere ise çimento içerikli sıvalar ile müdahale edilmiştir. Yapının iç ve dış kısmındaki tüm duvarlardaki harçlarda boşalmalar meydana gelmiştir. İç duvarlardaki sıvalarda büyük oranlarda çatlaklar ve sıva kayıpları görülmektedir. Mahzen de bulunan çatı döşemesi betonarmeden niteliksiz bir ek olarak değiştirilmiştir. Ayrıca mahzende bulunan lentolar, kapı ve pencereler değiştirilmiş ve orjinal dokusuna uygun şekilde bir görünümde yenisi takılmaya çalıştırılmıştır.

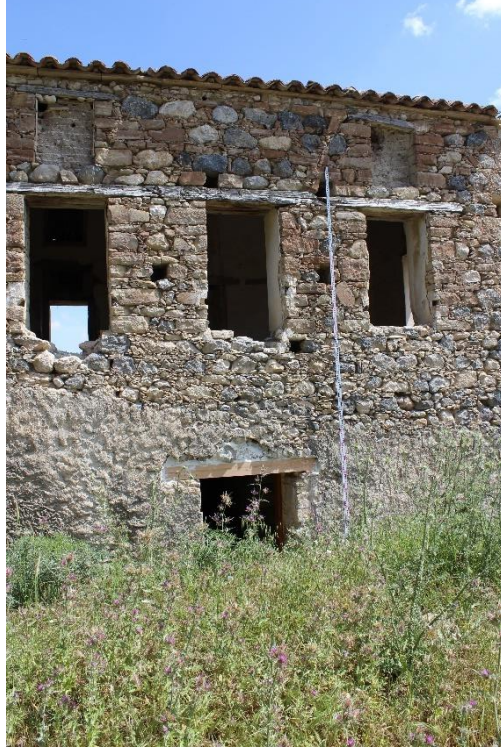
Şekil 76: Derz Boşalması (Soykök, 2023)

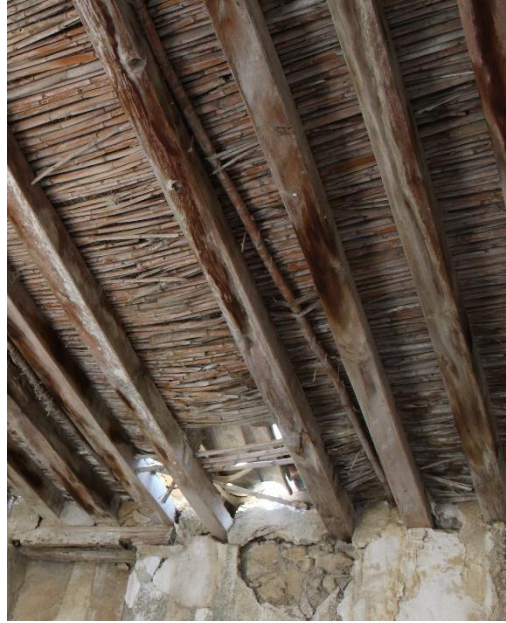
Şekil 77: Hasırda Oluşan Boşluklar (Soykök, 2023)

Z1,Z2,Z3'ün çatılarındaki hasır döşemelerinde malzemede boşluklar ve delikler oluşmuştur.

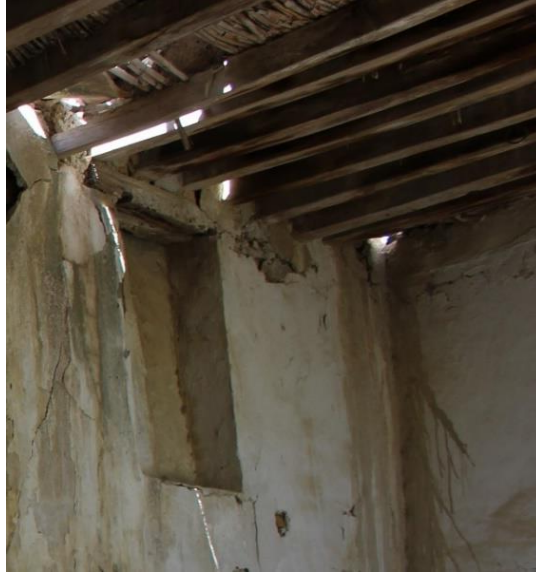
Şekil 78: Duvar üzerinde Küflenme (Soykök, 2023)

Bu odalardaki merteklerin yığma duvarlar üzerindeki birleşim noktalarında çatlaklar, kırılmalar ve kopmalar meydana gelmiştir. Çatıda bulunan alaturka kiremitlerde ise eksikmeler ve kırılmalar meydana gelmiştir. Çatıya alttan bakıldığı zaman kiremit eksiklikleri görülmüştür. Yapıda bulunan 5x10 merteklerde beyazlaşmalar görülmüştür. Koridor tarafında bulunan kemerlerin üzerinde sıva çatlakları ve dökülmeleri vardır, yapı üzerinde bitkilenmeler gözlemlenmiştir. Yapı içerisindeki iç duvarlarda insan yapımı bozulmalar örnek olarak grafitiler yapılmıştır.

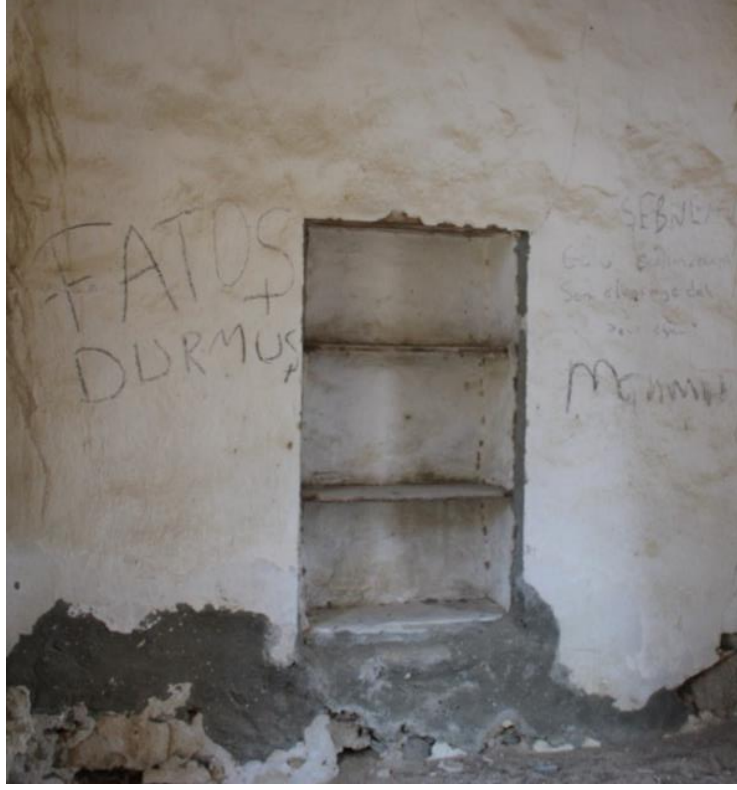
Şekil 79: Duvar üzerinde Grafiti (Soykök, 2023)

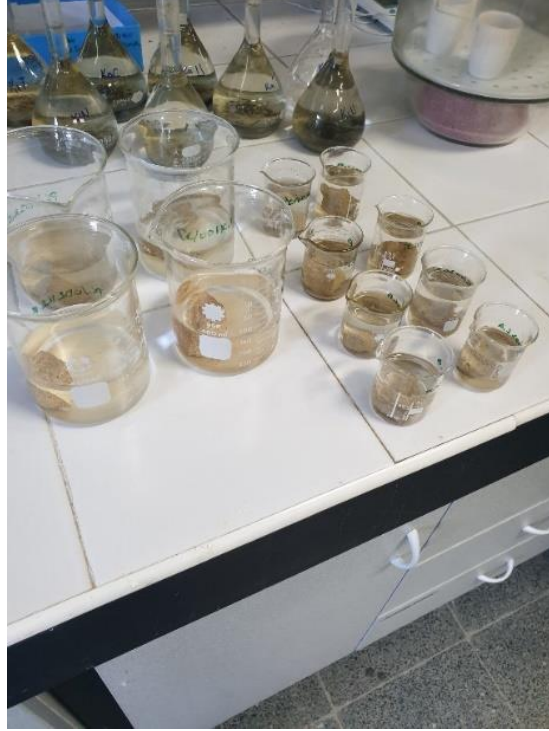
Küçük parçalar halinde hazırlanan numunelerin ilk olarak kuru ağırlıkları, sonrasında ise sudaki ağırlığı tartılarak not edilir. Her iki ölçüm yapıldıktan sonra numneler ısıya dayanıklı kaplara konularak 24 saat boyunca  $\pm 100$  derecedelik fırında kurutul. 24 saat

geçtikten sonra kuru ağırlıkları tartılarak, formül yardımı ile hesaplanarak her bir numunenin gözeneklilik oranı hesaplanır.

Şekil 93: Gözeneklilik testi deney süresi (Soykök 2023)

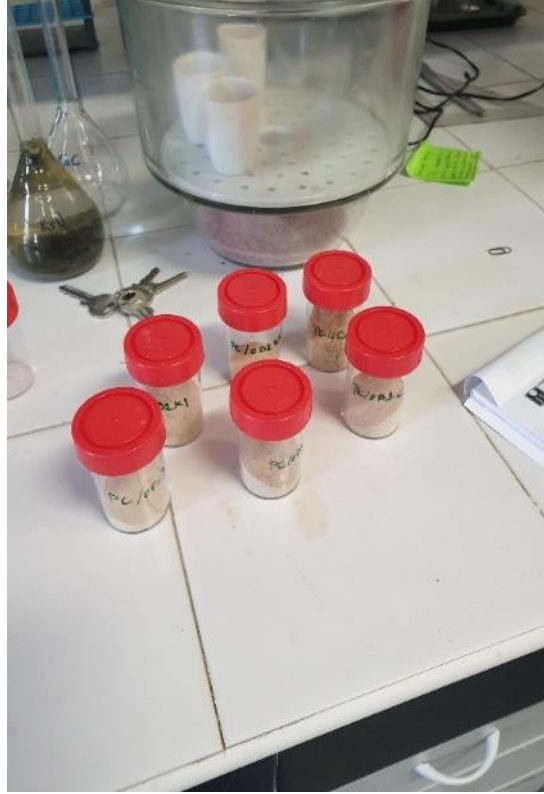
Önceden küçük parçalar haline getirilen örnekler toz haline getirilir, sonrasında XRD cihazının içerisinde bulunan numune alanına yerleştirilerek cihazın numuneleri incelemesi için açısız ve saniye bazında ayarlamaları yapıldıktan sonra veriler edilde edilmeye başlanır. Elde edilen bulgular ile numunenin içerisindeki minerallerin tanımlaması yapılır.

Şekil 94: XRD Deney öncesi (Soyk k 2023)

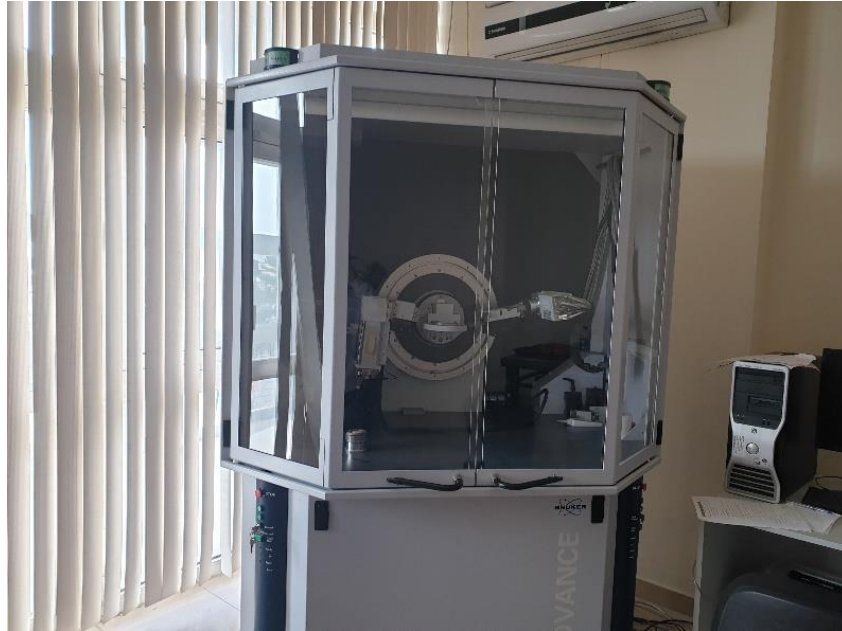
Şekil 95: XRD deney süreci (Soyk k 2023)

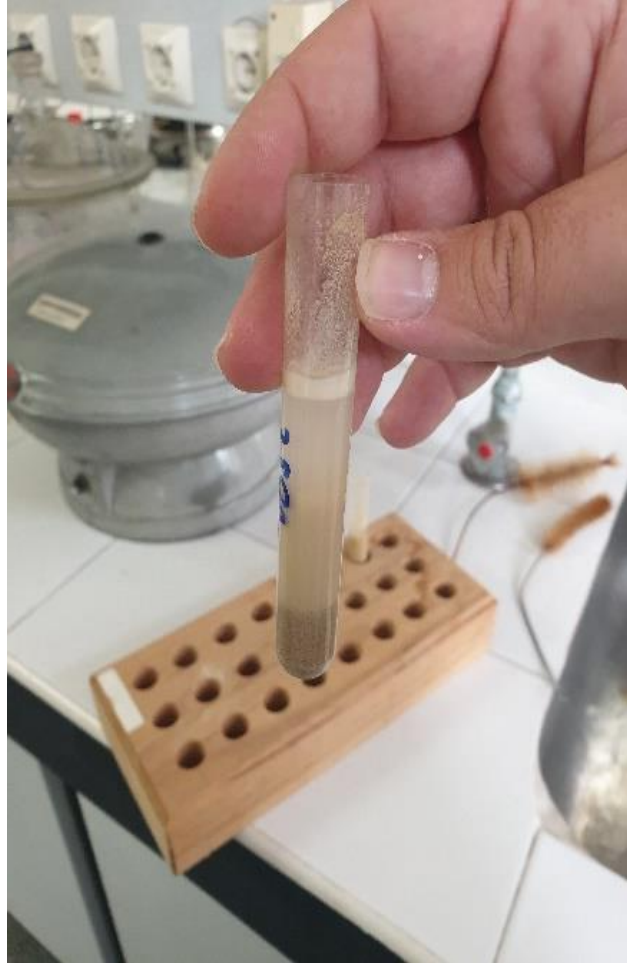
Toz haline getirilen numuneler, test tüplerinin içerisindeki saf suda bir gün bekletilir. Suyun içerisinde süzülen numelere spot test yöntemi kullanılarak, analizi kantitatif olarak katyonları atomik emilim spektrometresiyle analiz edilir.

Şekil 96: Suda çözünen tuz testi (Soykök 2023)
